DAS KÖLNER GRÜNSYSTEM

IM ÜBERBLICK

V o r w o r t

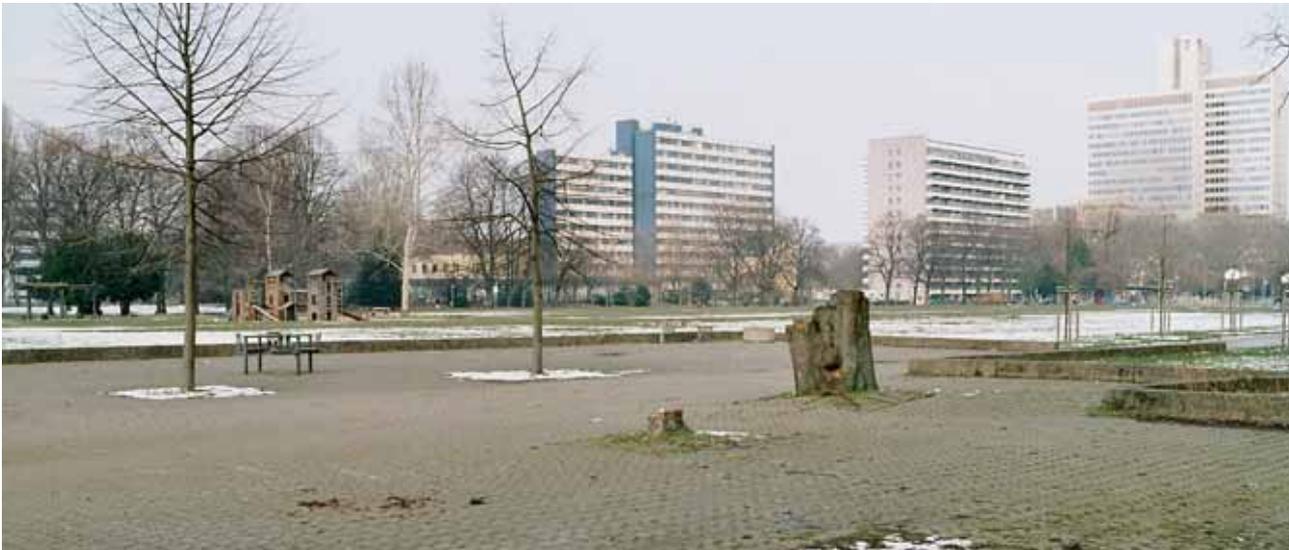
Abb. 3: Blick von der Vogelsanger Straße in den Inneren Grüngürtel vor der Sanierung

Die Sanierung der Wege wird einheitlich in wassergebundener Wegedecke mit randlicher Einfassung ausgeführt. Großflächig mit Verbundsteinpflaster versiegelte Sitz- und Aufenthaltsbereiche werden zurückgebaut (Abb. 3 und 4). Die großen offenen Wiesenflächen können z.T. erweitert und die bestehenden Baumreihen ergänzt oder fehlende Alleen und Einzelbäume neu gepflanzt werden.

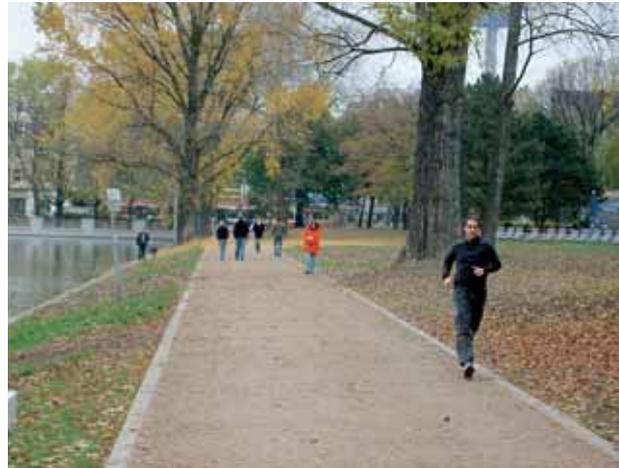
Abb. 5: Sanierter Weg, wassergebunden mit Randeinfassung, am Aachener Weiher

Die Umsetzung des Pflege- und Entwicklungskonzeptes für den Inneren Grüngürtel ist weitgehend abgeschlossen (Abb. 5). Bei den daraus abgeleiteten Maßnahmen wurden folgende Schwerpunkte gesetzt:

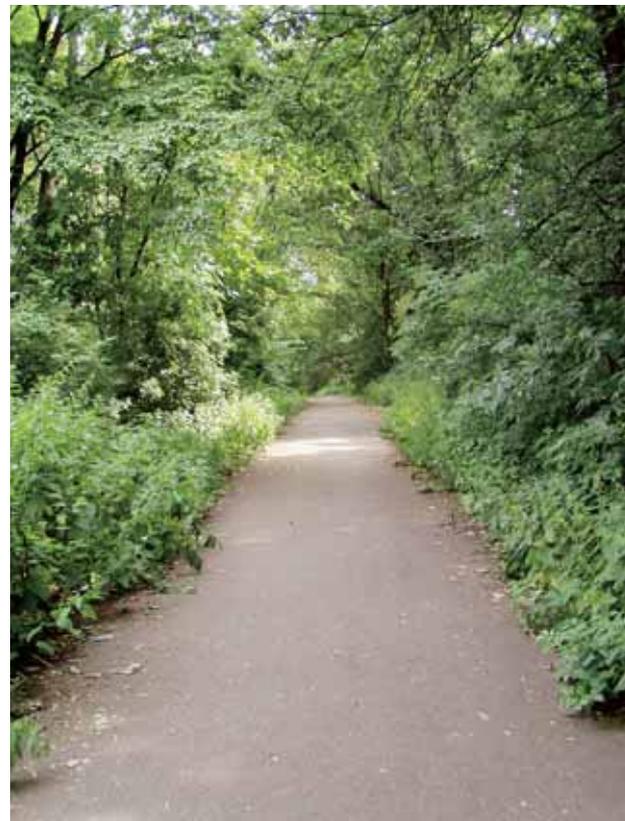
Abb. 6: Von Brennesselfluren begleiteter Weg am Herkulesberg

Die vorhandenen Wege sind teilweise asphaltiert, der Belag jedoch beschädigt. Brennesselflure begleiten die Wege innerhalb des Waldes und verengen diese oftmals erheblich (Abb. 6).

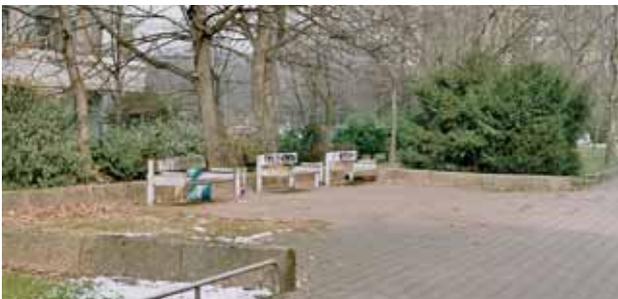
Abb. 8: Sitzplatz aus den 1970er Jahren

Die Befestigung der Wege und Plätze mit Verbundpflaster sowie Mauern und Bänken aus Betonelementen tragen zu dem ungepflegten Gesamteindruck bei (Abb. 8).

- Wiederherstellung des ehemals hufeisenförmigen Hauptweges (Abb. 7)
- Schaffung einer Querung über die Subbelrather Straße und die Herkulesstraße
- Schaffung von Sichtverbindungen zwischen Bereich Herkulesberg und Abschnitt Venloer Straße
- Verlegung des Parkeingangs an der Subbelrather Straße in Richtung Ehrenfeld
- Aufwertung der bastionsartigen Platzsituation am Schnittpunkt von Hauptweg und westlicher Anbindung (Abb. 17)
- Wiederherstellung des Verlaufes des westlichen Hauptweges
- Ausbau des Trampelpfades über die Hauptwiese (Plan 2.1/G)
- Herausarbeiten des Plateaus an der Venloer Straße ggf. durch Anlage von Rampen und Treppen sowie Ausbau eines Trampelpfades
- Rückbau der mit Verbundsteinpflaster befestigten Flächen sowie der Waschbeton-Mauerelemente
- Anpassung der Mauerverkleidungen im Bereich der Venloer Straße

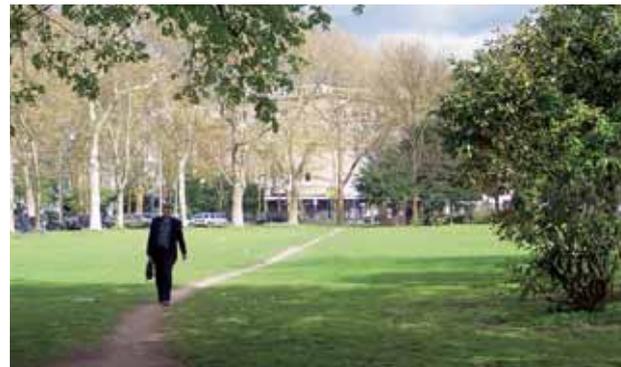
Abb. 9: Trampelpfad nördlich des Kiosk

Im Abschnitt zwischen Vogelsanger Straße und Aachener Straße nördlich des Kiosks sollte der vorhandene Trampelpfad (Abb. 9) befestigt werden.

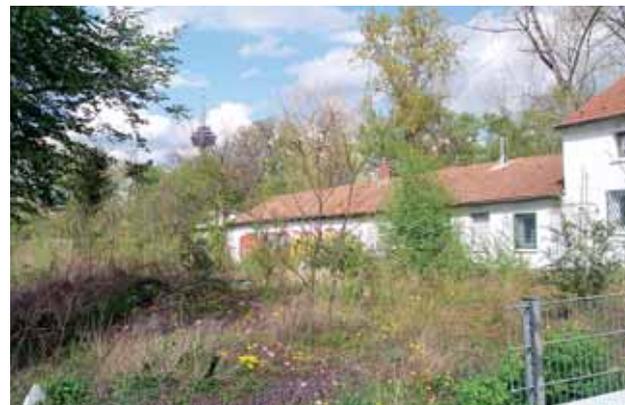
Abb. 10: Ehemaliges Jacques' Wein-Depot mit angrenzenden Schrebergärten

Besondere Aufmerksamkeit sollte dem Bereich an der Kreuzung Aachener Straße/Innere Kanalstraße geschenkt werden. Hier befindet sich eine z.T. aufgelassene Schrebergartenanlage und ein Gebäude mit gewerblicher Nutzung (Abb. 10, Plan 2.2/I). Im Zuge des Ankaufs des privaten Grundstücks besteht die einmalige Chance, den Inneren Grüngürtel zu erweitern und an dieser Stelle einen grünbetonten „Stadteingang“ zu schaffen. Hierzu sind der Abriss des Gebäudes und die Verlagerung der Kleingärten erforderlich. Die Anlage eines Spiel- und Sportplatzes sollte geprüft werden (s. bei Sport- und Spielplätzen).

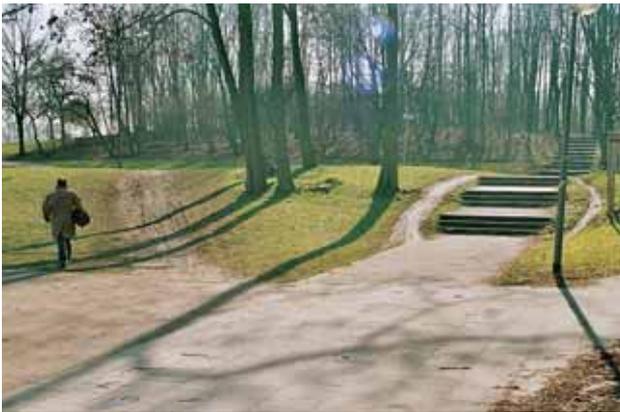
Abb. 11: Radspuren neben der Treppenanlage

Der Trampelpfad neben der Treppenanlage zur ehemaligen Dürener Straße wurde zwischenzeitlich befestigt (Abb. 11). Es sollte geprüft werden, ob der quer über den Aachener Berg von Ost nach West verlaufende Trampelpfad gemäß der ursprünglichen Planung ebenfalls ausgebaut wird (Vgl. Abb. 12).

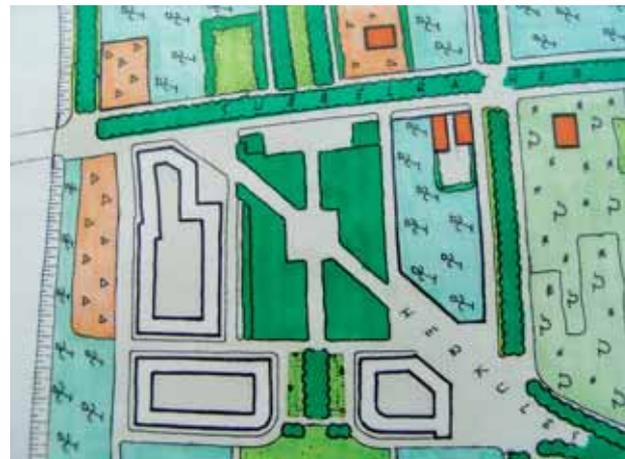
Abb. 13: Lindengeviert an der Subbelrather Straße, Nachzeichnung ALG

Im Bereich der Wiesenfläche wurden Baumpflanzungen durchgeführt (Plan 2.1/D), jedoch noch nicht im Bereich des historischen Lindenplatzes. Die noch in Resten vorhandenen Linden sollten aus gartendenkmalpflegerischer Sicht durch gezielte Nachpflanzungen ergänzt werden (Abb. 13).

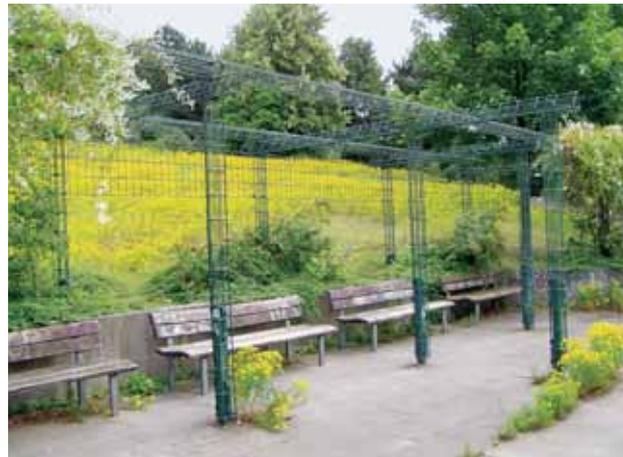
Abb. 14: Alte Holzbänke unterhalb des Herkulesberges

Im Rahmen der Umsetzung des Pflegekonzeptes sind im Inneren Grüngürtel die alten Holzbänke (Abb.14) gegen neue Stahlgitterbänke ausgetauscht worden (Abb.15). Die hohe Akzeptanz und Nutzung dieser Bänke zeigt, dass die Anzahl ganz offensichtlich noch nicht ausreichend ist und insbesondere an den bereits vorhandenen Standorten erhöht werden sollte.

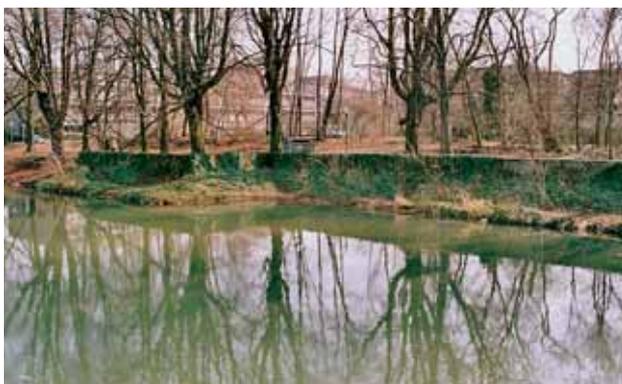
Abb. 25: Von einer Mauer eingefasstes, erweitertes Becken am westlichen Ende des Clarenbachkanals

Stadtauswärts gehend beginnt die Grünverbindung Lindenthaler Kanal an der Universitätsstraße. Hier wird die Wasserachse durch eine von einem Eisengitter durchbrochene Mauer begrenzt. Ihren Abschluss findet die Wasserachse in Richtung Westen in einer rechteckigen Erweiterung (Abb.25), die wiederum von einer leicht konvex geformt und mit verschiedenen quadratischen Ziergittern geschmückten Mauer gefasst wird (Abb.26).

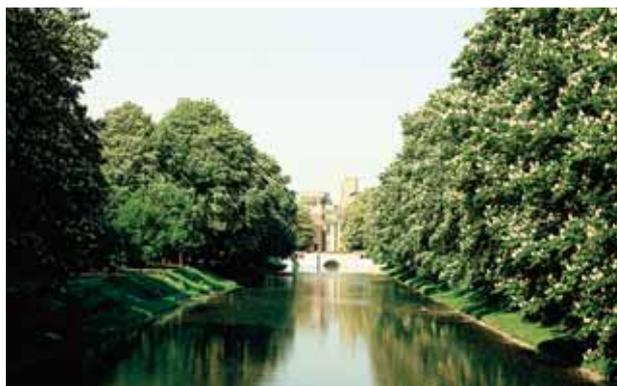
Abb. 27: Blick auf den Clarenbachkanal in Richtung Christuskirche von G. Böhm, im Bild aus den 1990er Jahren noch mit intakter Uferböschung

Aufgrund der Breite der Wasserachse, der tief liegenden Wasseroberfläche sowie der begleitenden doppelreihigen Kastanienalleen und der perspektivischen Ausrichtung auf den Kirchenbau erhält dieser Abschnitt des Lindenthaler Kanals eine besondere architektonische, städtebauliche Ausprägung (Abb. 27).

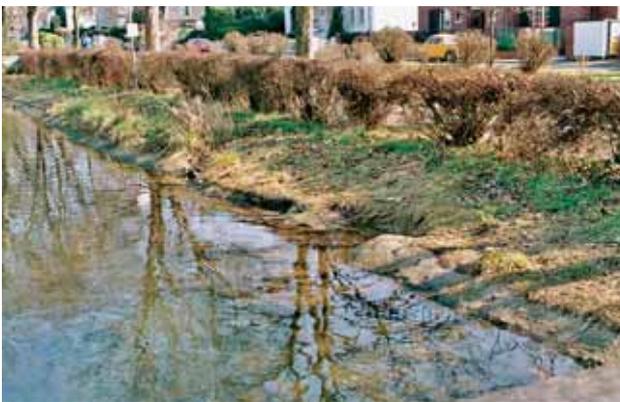
Abb. 29: Von Liguster eingefasster Endpunkt des Rautenstrauchkanals

In Höhe der Landgrafenstraße findet die Wasserachse ihren Abschluss in einem rechteckigen, leicht aufgeweiteten Becken. Das Becken war ursprünglich von Mauerelementen im Wechsel mit Holzgeländern eingefasst. Heute wird es durch eine Formhecke aus Liguster eingefasst (Abb. 29).

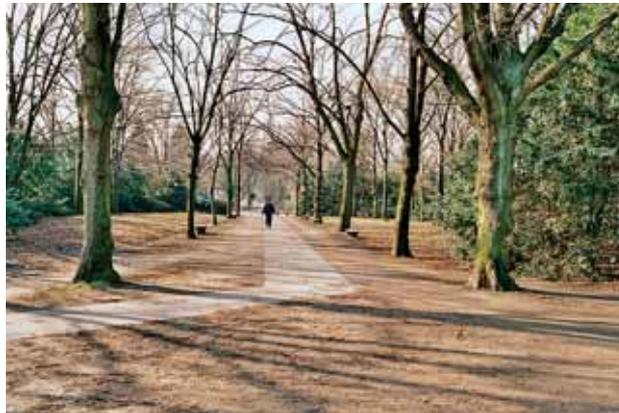
Abb. 30: Blick vom Rautenstrauchkanal in den rechteckigen Grünraum

Vom Abschluss des Rautenstrauchkanals wird die Grünverbindung über den Stadtwaldgürtel bis zum Stadtwald als zweireihige Lindenpromenade weitergeführt (Abb. 30).

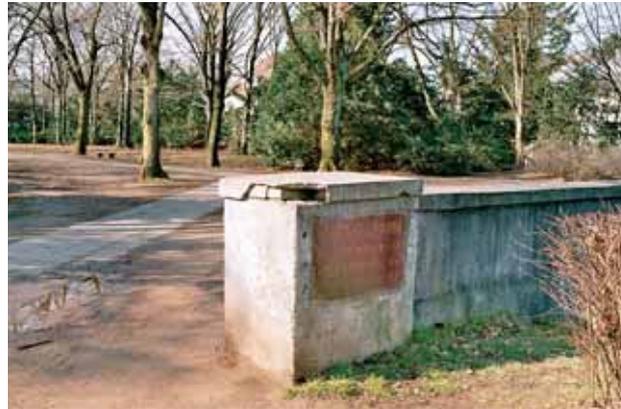
Abb. 31: Beschädigtes Mauerstück am Rautenstrauchkanal

Der Sanierungsbedarf der gesamten Anlage ist unübersehbar. Die baulichen Anlagen, wie Mauern und Brücken, sind sanierungsbedürftig (Abb. 31) oder durch Graffiti verunstaltet. Die Qualität des Wassers ist stark durch Eutrophierung und Verschlammung beeinträchtigt. Die Wegebeläge sind beschädigt und abgenutzt. Die Gehölzflächen sind überaltert und ungepflegt. Die Baumbestände müssen auf ihre Standfestigkeit und Gesundheit hin eingehend untersucht werden.

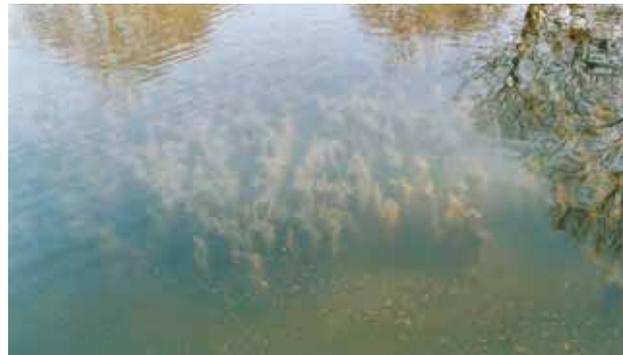
Abb. 32: Algen im Wasser

Die Wasserqualität ist aufgrund der Eutrophierung und der dadurch bedingten Algenbildung sowie der hohen Schlamm- und Laubbildung durch Laub, Tierkot und Fütterungsreste in einem schlechten Zustand (Abb. 32). Austretende Faulgase führen in den Sommermonaten abschnittsweise zu Geruchsbelästigungen.

Zur Sanierung des Gewässers ist eine eingehende Analyse erforderlich, die im Rahmen dieser Studie nicht durchgeführt werden kann.

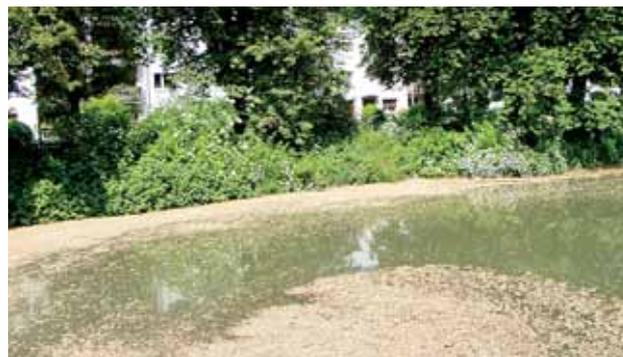
Abb. 33: Von Sträuchern zugewachsene Böschung am Clarenbachkanal

Die gesamte Böschung ist aufgrund des Wildwuchs und der Sämlinge in einem ungepflegten Zustand (Abb. 33). Der Blick vom Weg auf das Wasser ist hierdurch zum Teil nicht mehr möglich. Die untere Böschungskante ist stark beschädigt und ausgespült.

- Die Böschung ist von Aufwuchs zu befreien und die Fläche mit Rasen, Efeu oder Vinca minor (Immergrün) zu begrünen
- Die beschädigte Böschungsunterkante ist wiederherzustellen

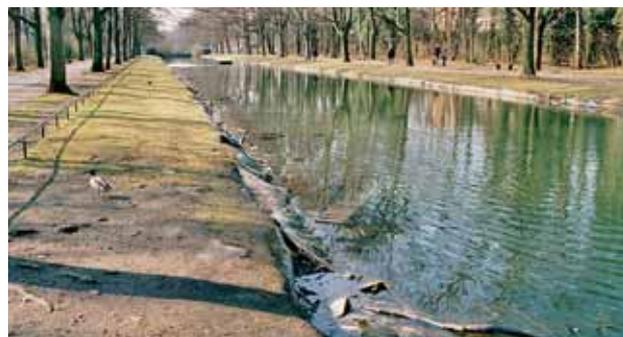
Abb. 34: Zerstörte Grasnarbe durch Übernutzung am Rautenstrauchkanal

Die zerstörte Grasnarbe im Uferbereich ist auf die Übernutzung und auf den hohen Besatz an Wasservögeln zurückzuführen (Abb. 34).

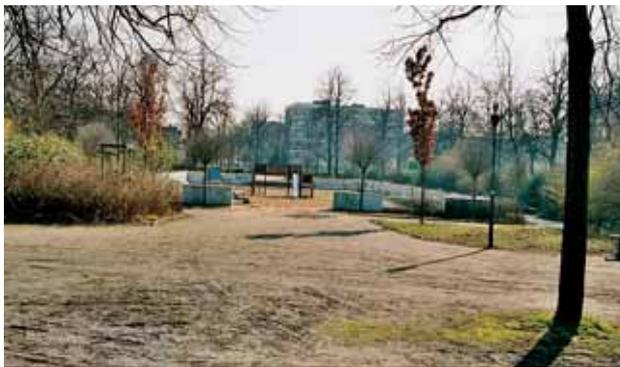
Abb. 35: Beschädigte Wegedecke zwischen Wasserbecken und Spielplatz

Aufgrund der Abnutzung der Wegedecke und dem nicht mehr vorhandenen Gefälle bilden sich bei Regen häufig Pfützen, die eine weitere Zerstörung der Wegeoberflächen hervorrufen (Abb. 35).

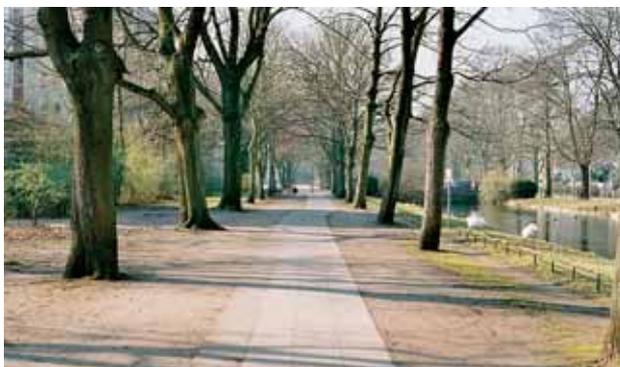
Abb. 36: Schmäler Plattenweg mit Wegeversprung

Der Rautenstrauchkanal wird auf beiden Seiten von kombinierten Fuß- und Radwegen begleitet, die zum Teil mit einer Asphaltdecke oder mit Betonplatten (Abb. 36) befestigt oder aber mit einer wassergebundenen Wegedecke versehen sind.

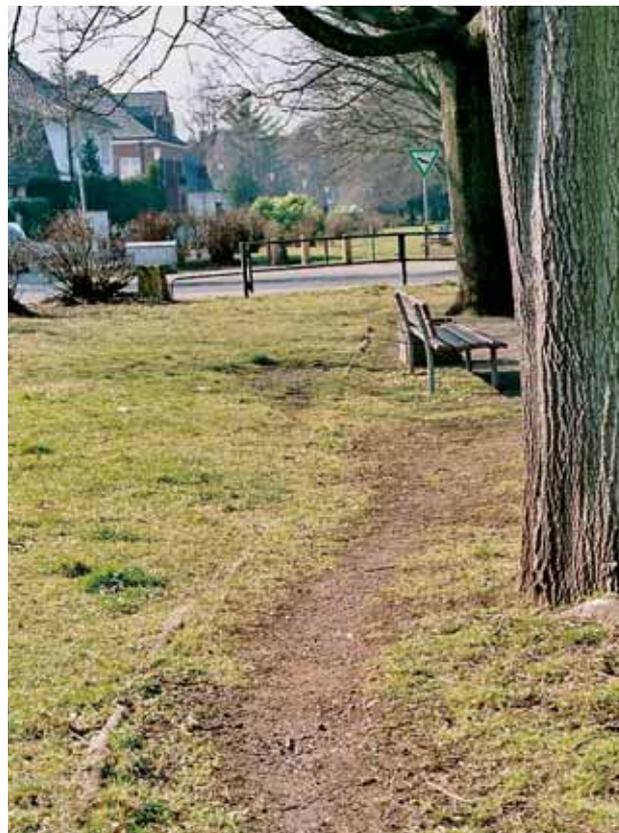
Abb. 37: Trampelpfad hinter den Baumreihen neben Resten der ursprünglichen Wegebegrenzungen

Die ursprüngliche Wegeeinfassung mit Kantensteinen ist zum Teil nicht mehr sichtbar oder zerstört. Hinzu kommen Wegeversprünge. Die Erosion der alten Wegeausmaße und -begrenzungen führt heute zu Trampelpfaden hinter den Baumreihen (Abb. 37).

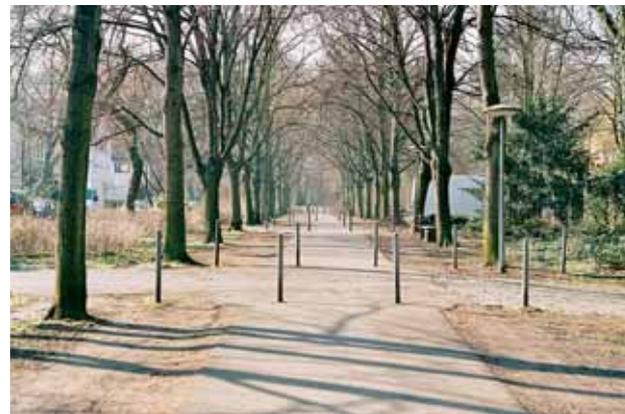
Abb. 38: Rautenstrauchstraße in Richtung Stadtwald

Der Wegabschnitt vom Stadtwaldgürtel bis zum Stadtwald ist mit einer Asphaltdecke versehen. Die Durchgängigkeit für Fußgänger und Radfahrer wird durch Metallpoller in den Wegeflächen behindert (Abb. 38), die ein wildes Parken verhindern sollen. Die ursprüngliche Wegebreite ist teilweise durch Überwuchs eingeschränkt.

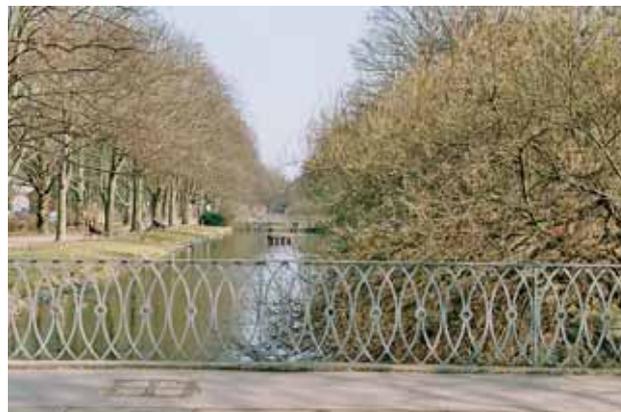
Abb. 39: Zugewachsene Blickachse auf den Kanal

Der Wildwuchs von Sträuchern und Bäumen an den Rändern und Böschungen ist teilweise schon zu beachtlicher Höhe aufgewachsen und versperrt Blickbeziehungen (Abb. 39).

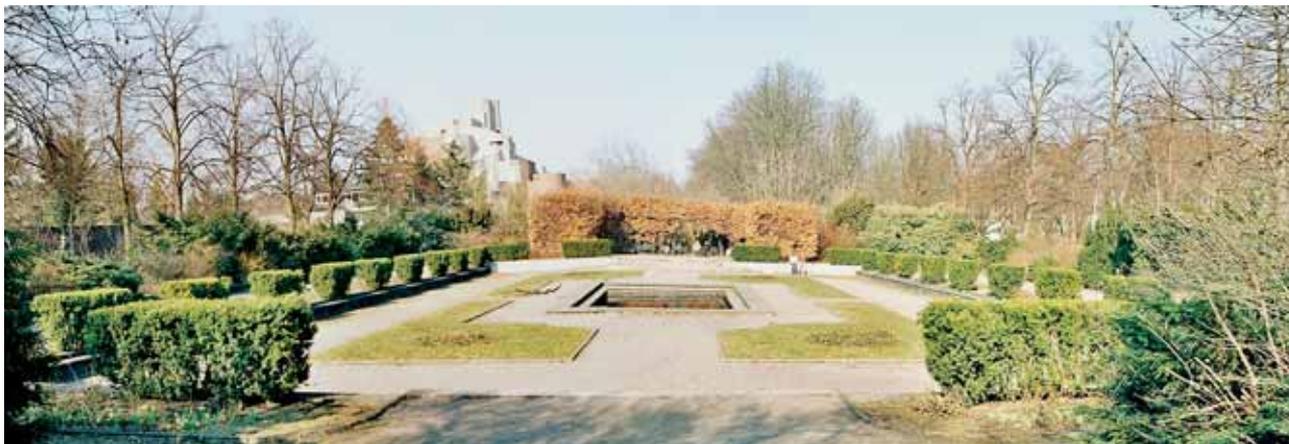
Abb. 40: Der nördliche Senkgarten mit Heckenraum und davor liegendem Wasserbecken

Im nördlichen Bereich des Senkgartens umschließt eine geschnittene, ca. 3 m hohe Buchenhecke einen U-förmigen Sitzplatz (Abb. 40, Plan 3.1/C). Die etwa 80 Jahre alte Hecke wird seitlich durch Gehölzpflanzungen stark beeinträchtigt.

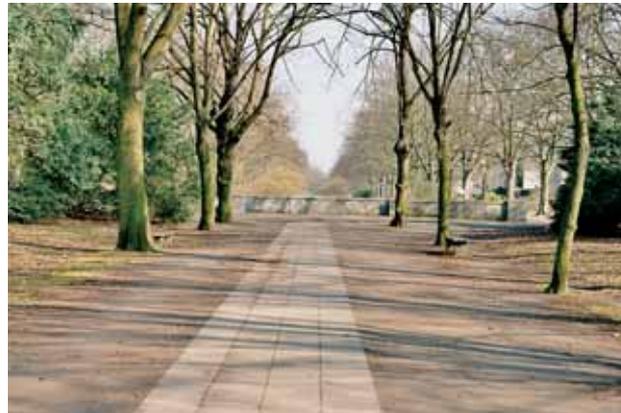
Abb. 41: Der ursprünglich von Gehölzen freie Raum im Anschluss an den Rautenstrauchkanal, heute mit *Taxus* zugewachsen

Der rechteckig geformte Übergangsbereich vom Rautenstrauchkanal bis zum Stadtwaldgürtel bestand ursprünglich vermutlich aus einer mittig verlaufenden Lindenallee und einer einfassenden Schneebeerenhecke. Ansonsten war die Fläche frei von Bewuchs und vermutlich nur mit Rasen eingesät. Vermutlich in den 1960er Jahren wurden Hainbuchen, Buchen, Eiben und Eschen nachgepflanzt. Vor allem aufgrund der vielen Eiben wirkt der ehemals offene Platz heute dunkel und ablehnend (Abb. 41).

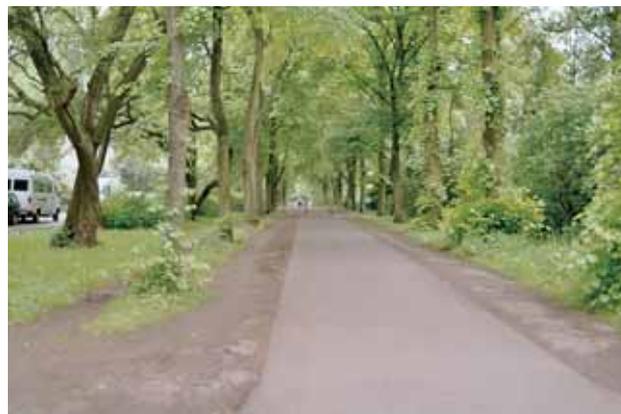
Abb. 42: Die zweite Baumreihe und durchgewachsene Strauchbestände in der Rautenstrauchstraße engen den Kronenwuchs der Linden ein und wirken ungepflegt

Das letzte Teilstück der Promenade zwischen Stadtwaldgürtel und Fürst-Pückler-Straße besteht aus einer Lindenallee mit einer weiteren Baumreihe aus Zierbäumen und -sträuchern. Durch den dichten Stand beeinträchtigen sich die Bäume in ihrem Kronenwuchs gegenseitig. Die durchgewachsenen Strauchbestände machen einen ungepflegten Eindruck (Abb. 42).

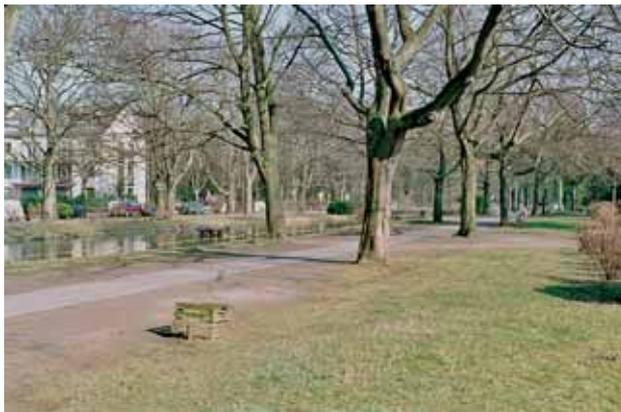
Abb. 43: Fehlende Bänke am Rautenstrauchkanal

Die Bänke in der gesamten Anlage sind marode, zerstört oder fehlen gänzlich (Abb. 43). Die Anzahl der Abfallkörbe ist unzureichend. Optisch besonders störend wirken der Container am Clarenbachkanal (Plan 3.1/B) und die Glascontainer am Stadtwaldgürtel.

- Die maroden und teils zerstörten Sitzbänke sind durch Gitterbänke auszutauschen bzw. zu ergänzen
- Im Umfeld der Bänke sind Abfallbehälter aufzustellen. Es ist zu prüfen, ob ein historisierendes Modell eingesetzt werden kann. Die Müllbeutel sollten jedoch nicht sichtbar sein
- Der Container am Clarenbachkanal sollte entfernt werden. (Abb. 52, Plan 3.1/B)
- Die Glascontainer am Stadtwaldgürtel sollten verlegt werden
- Alle niedrigen Begrenzungsgitter entlang der Gehölzstreifen (Abb. 53) sollten entfernt werden

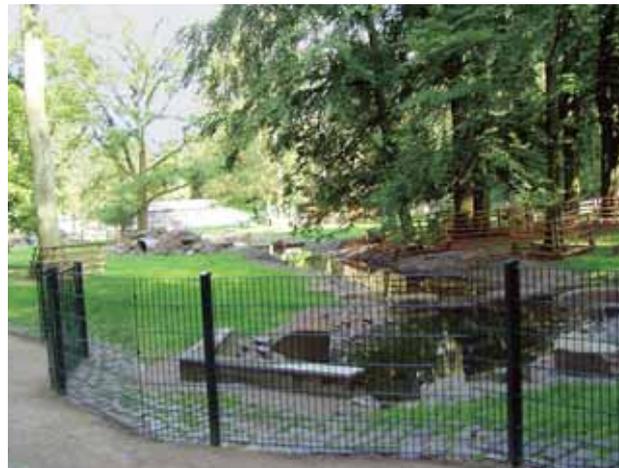
Abb. 57: Neu gestaltetes Areal für Ziegen im Tierpark

Seit der Erstellung des Pflegekonzeptes sind einige Maßnahmen umgesetzt worden. So wurden im Wildpark sämtliche Zaunanlagen ausgebessert bzw. erneuert, der Wasserlauf naturnah gestaltet (Abb.57) und einige Koniferen- bzw. Laubgehölzgruppen nachgepflanzt (Abb.58).

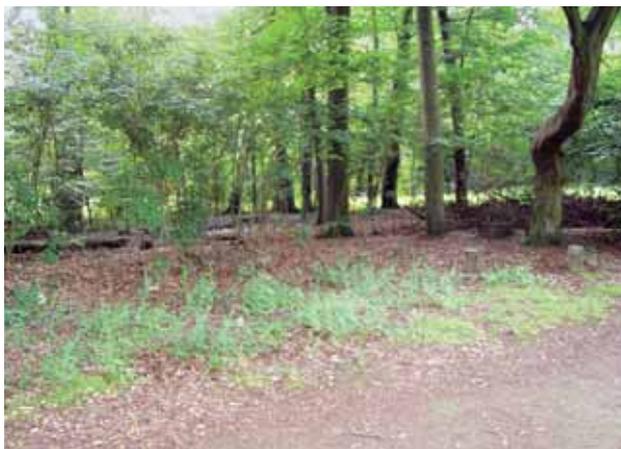
Abb. 59: Vernachlässigter Sitzplatz oberhalb der Birkengruppe

Vor allem die Asphaltdecke des Rundweges ist stark beschädigt. Die wassergebundenen Wege sind durchweg in einem schlechten Zustand, die Wegeführung unklar und die Wegebegrenzung nicht vorhanden. Ehemalige Aussichtsplätze sind in ihrer Form nicht mehr erkennbar und ihre Beläge meist von Wildwuchs überwachsen, wie z.B. am Lindenplatz im westlichen Teil und am Aussichtsplatz oberhalb der Birkengruppe (Abb. 59).

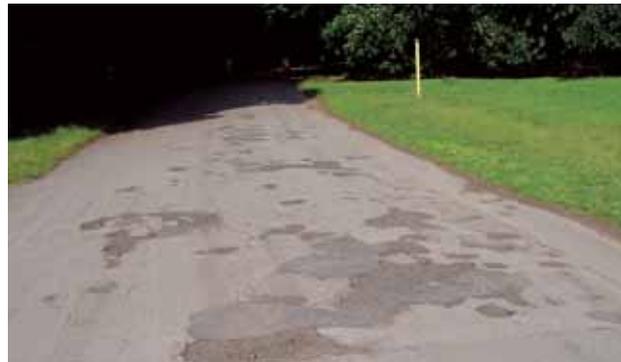
Abb. 60: Beschädigte Asphaltdecke des Hauptweges im westlichen Parkabschnitt

Der Rundweg ist in seinem gesamten Verlauf beschädigt (Abb. 60) oder stark abgenutzt. Der Weg sollte – entsprechend seiner Funktion als den gesamten Stadtwald erschließender Rundweg – nicht nur in seinem Belag, sondern auch in seiner ursprünglichen Ausdehnung von insgesamt 17 m (davon ein 5 m breiter Fußweg und ein 4 m breiter Reitweg) wiederhergestellt werden. Reste einer Pflasterung sind auf der Brücke über den Kanal erhalten geblieben (Abb. 61).

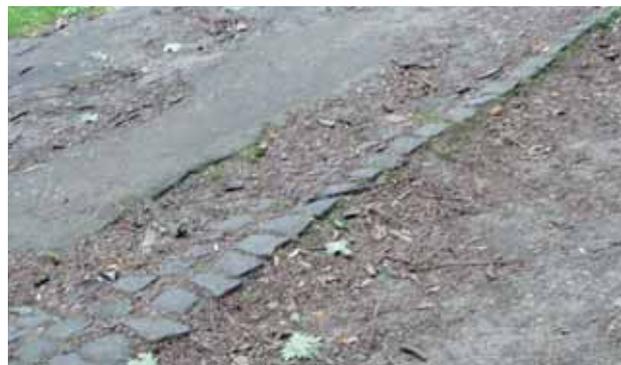
Abb. 62: Von Asphalt überzogene, seitliche Abflussrinne

Ursprünglich war der Weg an Steigungen seitlich mit einer gepflasterten Entwässerungsrinne versehen. Sie ist zum Teil mit Asphalt überzogen worden oder fehlt ganz (Abb. 62).

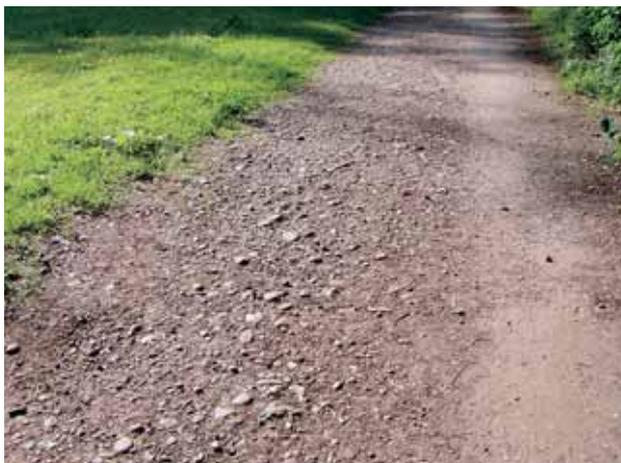
Abb. 63: Zerstörter wassergebundener Nebenweg

Die in wassergebundener Bauweise ausgeführten Wege sind vor allem im westlichen Teil in einem desolaten Zustand (Abb.63). Die Breite der Wege variiert auch innerhalb ihres Verlaufes.

Die z.T. durch die Waldbestände verlaufenden Trampelpfade sollten langfristig in wassergebundener Bauweise ausgebaut werden. Eine Breite bis zu 1,50 m ist ausreichend.

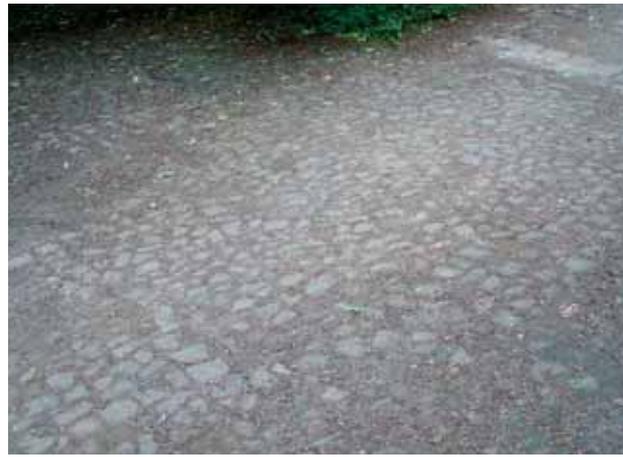
Abb. 64: Historisches Pflaster im westlichen Park

In der Nähe des Lindenplatzes befindet sich ein gepflasterter Nebenweg wohl noch in seinem ursprünglichen Zustand (Abb.64).

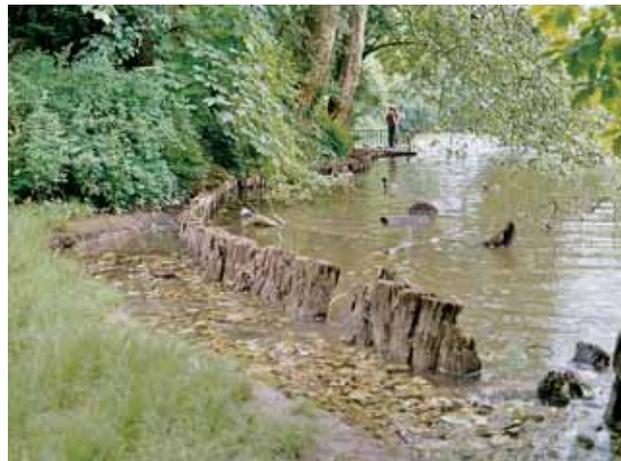
Abb. 65: Beschädigter Uferbereich

Die mit Holzpalisaden eingefassten Uferbereiche sind verrottet und durch Übernutzung von Besuchern und Wasservögeln stark beschädigt. An manchen Stellen fehlen sie gänzlich (Abb.65). Eine Wiederherstellung der Uferlinie ist unbedingt erforderlich.

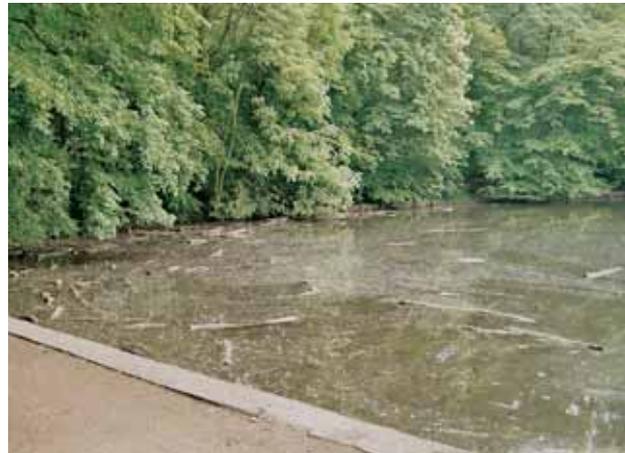
Abb. 66: Blick auf den kleinen Stadtwaldweiher

Die Wasserqualität in diesem stark beschatteten Weiher ist sehr schlecht und wird zusätzlich durch hohen Laub- und Totholzeintrag beeinträchtigt (Abb. 66). Der Sitzplatz ist zugewachsen, die Sitzbänke sind zum Teil beschädigt.

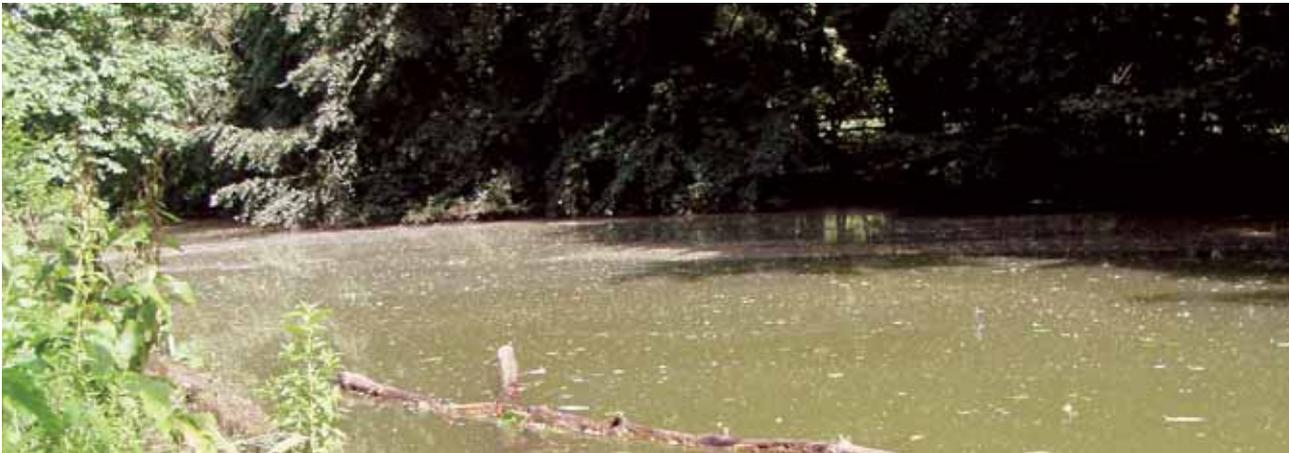
Abb. 67: Tatsächlicher Zustand des Kanalufers

Der Kanal ist ebenso wie die beiden Weiher in einem schlechten Zustand. Obwohl die Uferbefestigung an manchen Stellen unbeschädigt erscheint, ist sie dennoch in großen Teilen zerstört und die Uferkante nicht mehr vorhanden. Tief hängende Äste versperren den Blick auf das Gewässer (Abb. 67). Der Blick von der kleinen Brücke am Kriegerdenkmal auf den großen Stadtwaldweiher ist zugewachsen.

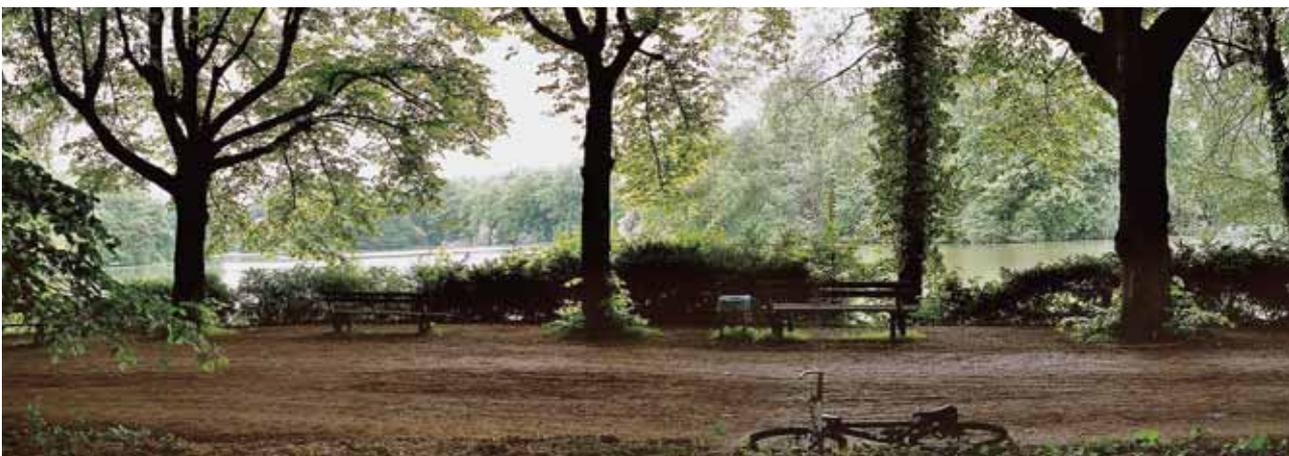
Abb. 68: Verdeckter Blick von der Hotelterrasse auf den Weiher

Gestalterischer Höhepunkt am Stadtwaldweiher war die Terrasse an der ehemaligen Kitschburg-Gastronomie. Von hier aus öffnete sich ein weiter Blick über den gesamten Weiher bis auf das gegenüberliegende Ufer. Dieser Blick ist zugewachsen und sollte unbedingt (Abb. 68) wiederhergestellt werden.

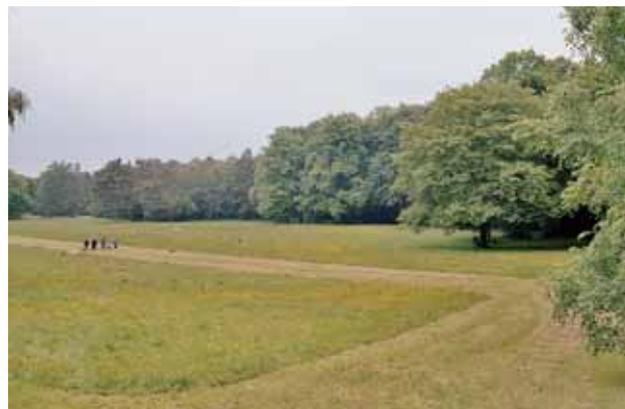
Abb. 70: Auf der Volkswiese vorgepflanzte Baumgruppen

Dieser Parkteil ist im Wesentlichen durch die Waldbestände geprägt, die in ihrer Struktur aus Teilflächen mit jeweils einer Hauptbaumart zusammengesetzt sind (Abb.70). Solitärbäume auf den Wiesenflächen fehlen nahezu ganz, dagegen finden sich hier sogenannte Klumps (hainartig gepflanzten Baumgruppen innerhalb von Wiesenflächen, s. auch Abb. 55).

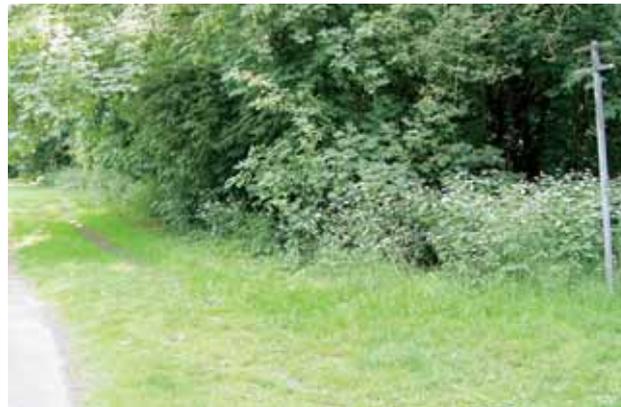
Abb. 71: Vordringender Aufwuchs entlang des Rundweges

Vor allem an den Waldrändern konnten sich aufgrund mangelnder Pflege Holunder, Esche und Ahorn aussäen. Hierdurch hat sich der eigentliche Rand des Waldes in die Wiesenflächen vorgeschoben und somit die ursprüngliche Kontur des Waldes stark verändert (Abb. 71).

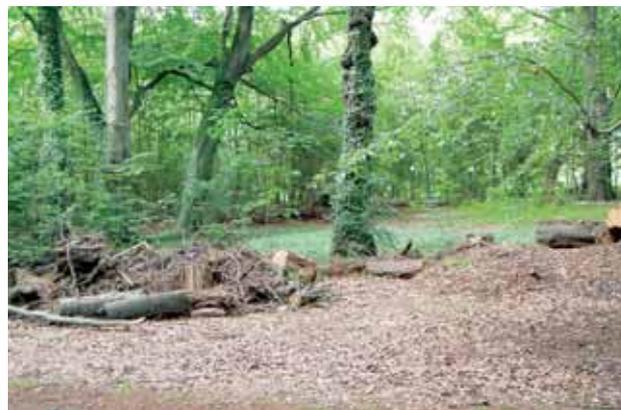
Abb. 72: Lieengelassene Baumstümpfe und Äste am Wegesrand

Aufgrund der geringen Pflegeressourcen werden die durch Sturm umgeworfenen Bäume nur zum Teil entfernt (Abb. 72). Dies führt dazu, dass bei solchen Vorkommnissen im Bereich der Wiesenflächen die Mahd solche Stellen großräumig ausnimmt und an diesen Stellen schnell Wildgehölze die Waldränder in den Wiesenraum verschieben.

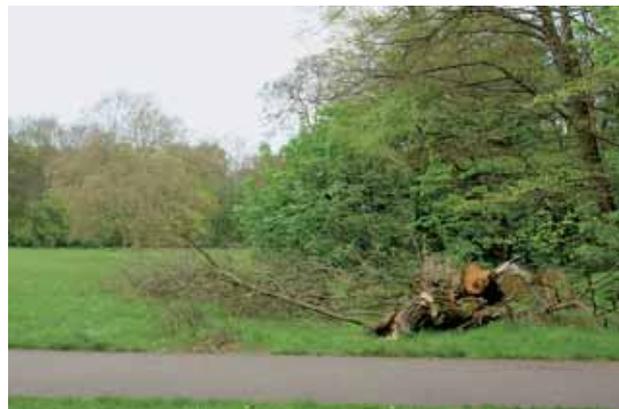
Abb. 73: Liegen gebliebener Baumwurf am Wiesenrand

Aufgrund der wenigen Mahdintervalle und oftmals zusätzlich unterstützt durch nicht entfernte Baumwürfe (Abb. 73) kommt es nun insbesondere an den Waldrändern bzw. unter den Solitärgehölzen vermehrt zu einem Aufkommen von Wildgehölzen: Der Waldrand dehnt sich damit immer schneller auf den Wiesenraum aus.

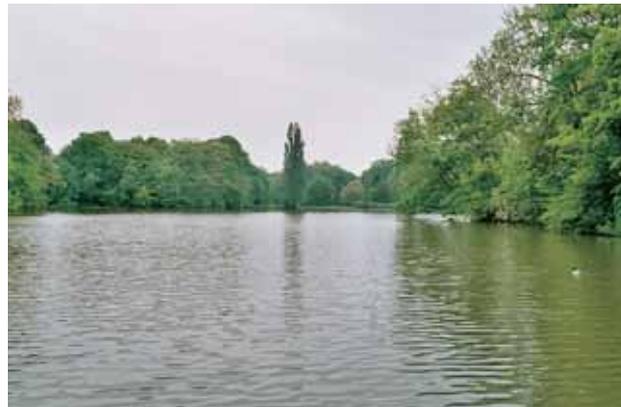
Abb. 74: Einer der schönsten Blicke über den Weiher

Ein weiterer wichtiger Blickbezug führt von der Terrasse am Hotel über den Weiher bis zu einer Pyramidenpappelgruppe am gegenüberliegenden Ufer (Abb. 74). Ebenso besteht ein Blickbezug zwischen Stadtwald und Stadtwalderweiterung. Hier standen ursprünglich zwei Buchen, die die Blickachse einrahmten. Eine Buche ist durch einen Sturm umgekippt und wurde unzureichend entfernt (Abb. 75) (Plan 4.1/H).

- Die abgängige Kastanie am Weiher (Abb. 96) ist zu entfernen und durch eine Neue zu ersetzen
- Die Pyramidenpappel gegenüber dem Hotel (s. Abb. 74) ist freizustellen und nach Abgang zu ersetzen

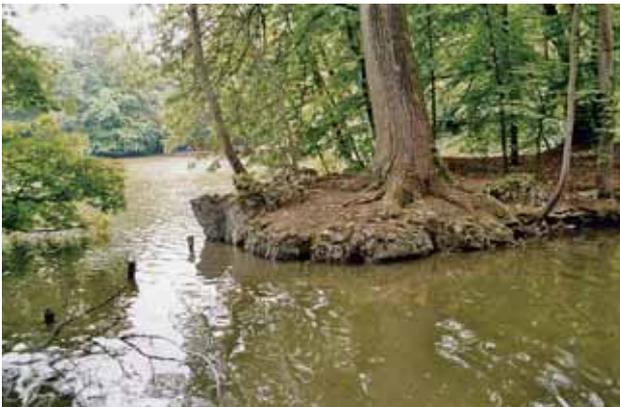
Abb. 76: Mit Grottensteinen eingefasstes Ufer der kleinen Insel

Im Bereich westlich des Hotels befindet sich ein solcher Aussichtsplatz, der bastionsartig von niedrigen Mauern eingefasst ist. Der Uferbereich ist mit Grottensteinen befestigt (Abb.76), die heute kaum noch zu erkennen sind. Dichter Gehölzaufwuchs versperrt jedoch die Sicht auf den Weiher (Abb.77). In den Einbuchtungen der Uferlinie sammelt sich Laub und Totholz, sodass langfristig eine Verlandung dieses Teilbereiches eintreten wird.

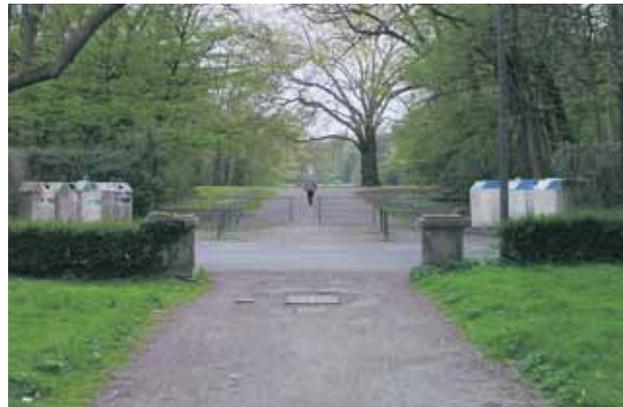
Abb.80: Eingangssituation am Hültzplatz

Auch wenn die ursprünglich von Kowallek vorgesehene Allee am Hültzplatz nicht ausgeführt wurde, so wird der Bereich dennoch durch einzelne Solitäräume gestalterisch hervorgehoben. Der Besucher wird heute jedoch von Containern empfangen (Abb.80).

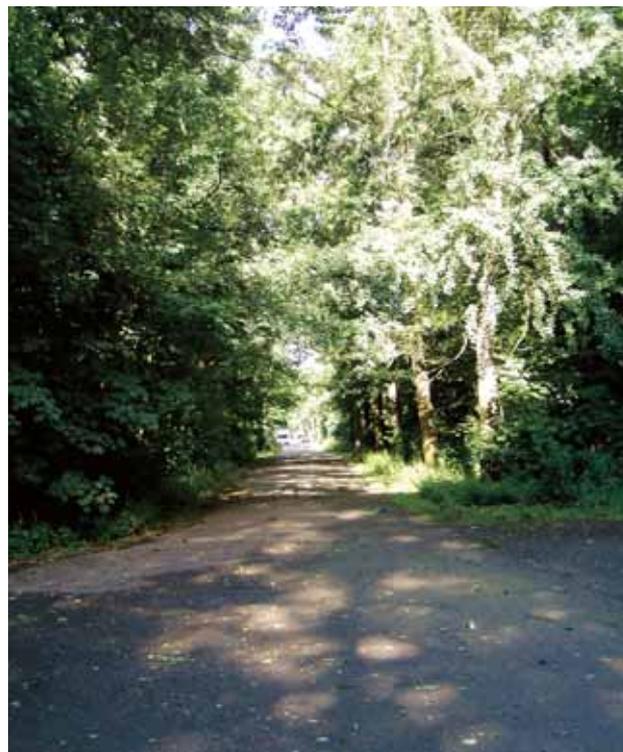
Abb.81: Vom Waldrand eingewachsene Ginkgoallee

Im Bereich der Wüllnerstraße wird die Eingangssituation durch eine bemerkenswerte Gingkoallee betont, die jedoch von den nebenstehenden Bäumen stark bedrängt wird. (Abb.81).

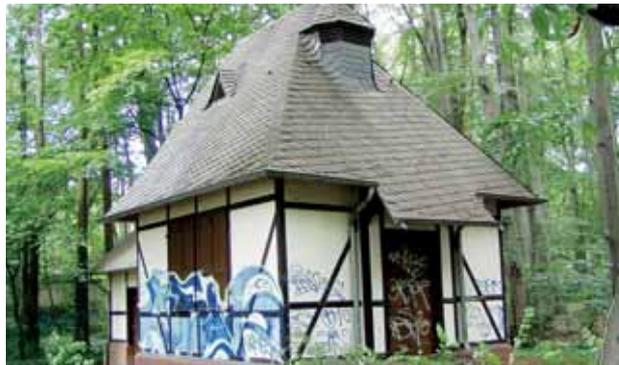
Abb. 82: Graffiti-verschmiertes Pumphäuschen

Im Stadtwald befinden sich einige wenige Aufbauten, wie das in Fachwerk ausgeführte Pumphäuschen an der Kitschburger Straße (Abb. 82). Das ehemalige Försterhaus in der Nähe der Morsdorfer Straße stammt aus dem Ende des 19. Jahrhunderts (Abb. 83).

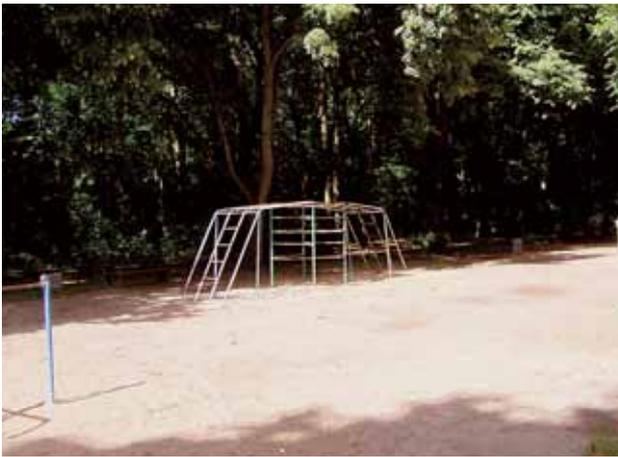
Abb. 87: Veraltetes Spielgerät südlich der Tennisanlage

Die beiden Spielplätze im Stadtwald werden stark frequentiert. Auf dem großen Spielplatz südlich der Tennisplätze, der unter einem rechteckigen Lindenplatz gelegen ist, befinden sich noch Spielgeräte, die vermutlich in den 1950er Jahren aufgestellt wurden (Abb.87). Der Spielplatz an der Dürener Straße ist erneuert worden (Abb.88) und wird gut angenommen.

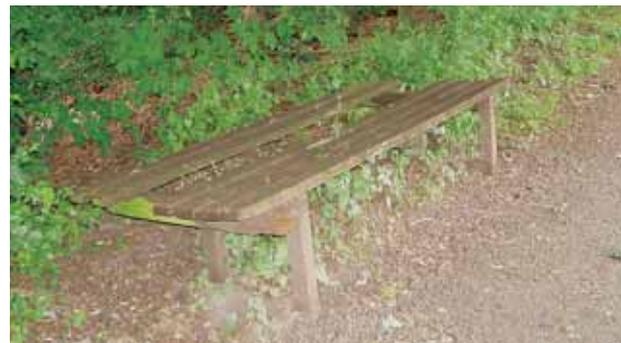
Abb. 89: Zerstörte Parkbank

Der Bestand an Bänken und Sitzgelegenheiten ist im gesamten Stadtwald unzureichend. Zu einem großen Teil sind die vorhandenen Holzbänke marode oder beschädigt (Abb. 89). Lediglich im Bereich des Wildparks konnten bisher neue Stahlgitterbänke aufgestellt werden. Abfallkörbe fehlen oftmals gänzlich oder ihre Anzahl ist viel zu gering. Die vorhandenen Standorte sind zu ergänzen und ggf. neu festzulegen. Die Gestaltung der Abfallbehälter sollte sich an der Gestaltung der Stahlgitterbänke orientieren.

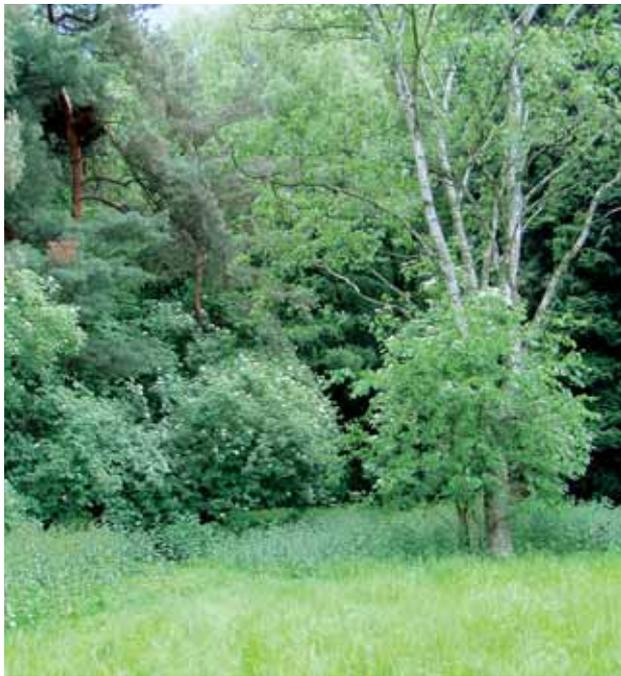
Abb. 106: Abgängige Birke, die einst Blickpunkt war, wird seitlich von vordringendem Waldsaum stark bedrängt

Einzelbäume und Einzelbaumgruppen, die den zusammenhängenden Buchenwaldbeständen vorgepflanzt sind, prägen in besonderer Weise die Stadtwalderweiterung. Eine Vielzahl dieser Einzelbäume ist abgängig oder wird durch den angrenzenden Wald in ihrer Entwicklung stark behindert (Abb. 106 und 104).

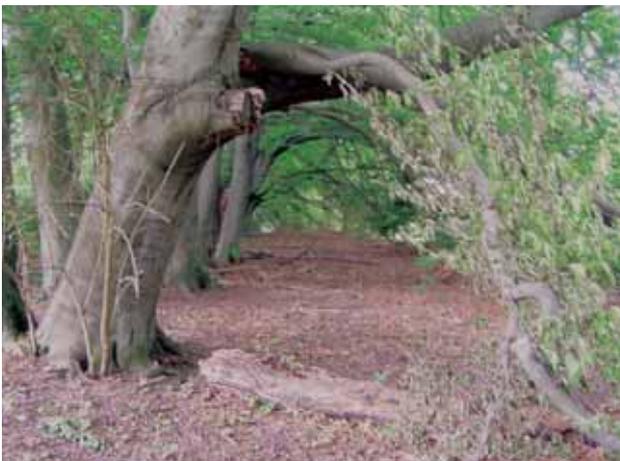
Abb. 107: Die wie ein Gewölbe wirkenden Äste der Buchen am östlichen Rand der ehemaligen Anzuchtfläche

Besonders beeindruckend ist die östlich der ehemaligen Anzuchtfläche stehende Buchenreihe mit ihren weit ausladenden und herunterhängenden Ästen, die wie ein Gewölbe wirken (Abb. 107). Vorhandener Wildaufwuchs von Holunder und Ahorn wird in Zukunft den Buchenrand stark beeinträchtigen.

Im Bereich der Buchenreihe (östlich der Anzuchtfläche) ist der Gehölzaufwuchs zu entfernen (Abb. 107 und Abb. 116).

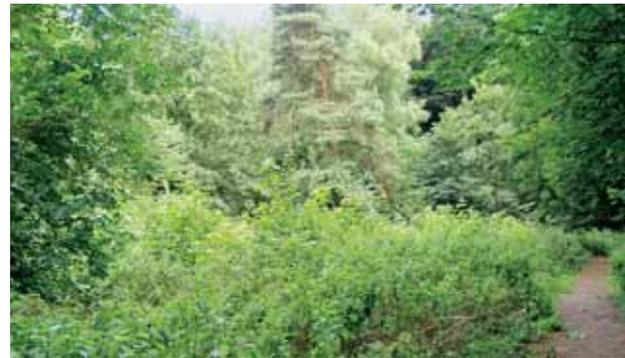
Abb. 108: Eine von Ahorn und Brennessel zugewachsene Lichtung unterhalb der östlichen Erhebung

Erhebung östlich des Weihers
Eine der beiden Erhebungen östlich des Weihers (Plan 5.1/D) war ursprünglich frei von jeglichem Bewuchs. Ein Rest der Lichtung ist noch erkennbar, ansonsten ist der Bereich stark mit Brennesselfluren und Wildgehölzen zugewachsen (Abb. 108).

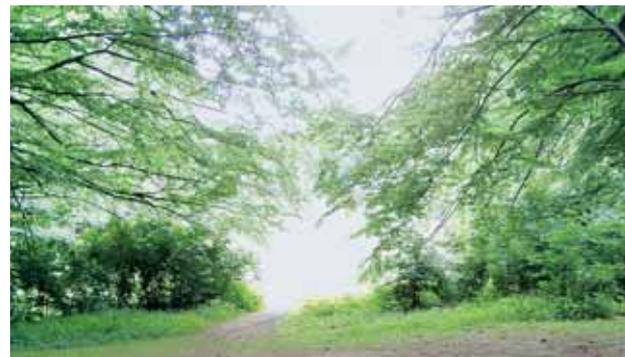
Abb. 109: Zugewachsenen Blickachse zum Weiher

Aussichtsplatz am „Rodelberg“ (Plan 5.1/B)
Hier wird der Blick zum Adenauer Weiher von den weit herabhängenden Ästen der seitlichen Buchen stark eingegrenzt (Abb. 109), hinzu kommt der Aufwuchs von Ahornsämlingen (Abb. 110).

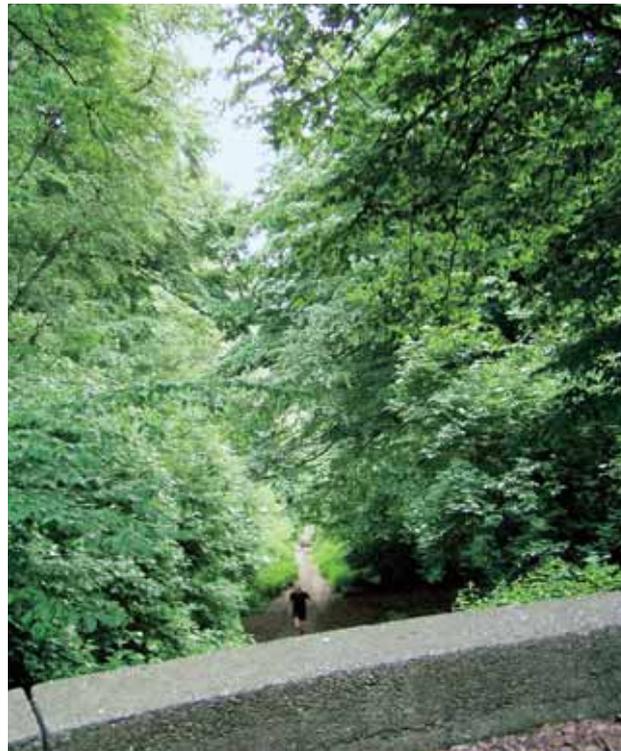
Abb. 111: Zugewachsener Blick vom südwestlichen Aussichtspunkt

Westlicher Aussichtsplatz (Plan 5.1/G)
Die Blickachse von dem westlich gelegenen Aussichtsplatz (Trümmerberg) wurde vor einigen Jahren freigeschnitten, ist aber mittlerweile wieder zugewachsen (Abb. 111).

Entlang der großen Wiese südlich des Weihers führen zwei Wege in Richtung Dürener Straße. An beiden Wegen befand sich je ein kleinerer Aussichtspunkt. Die Platzfläche des westlichen Aussichtspunktes ist noch vorhanden, die Blickachse wird jedoch durch Gehölzaufwuchs eingeengt (Abb. 111) (Plan 5.1/H). Der östliche Aussichtspunkt war von kreisförmig angeordneten Buchen gefasst. Die Platzfläche ist heute nicht mehr erkennbar und der Blick auf die Wiese zugewachsen.

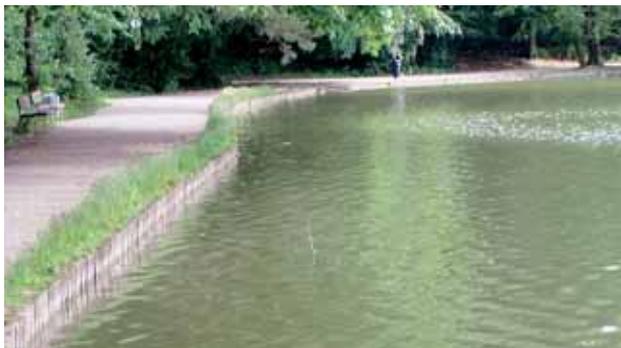
Abb. 113: Sanierter Uferweg entlang des Adenauer Weihers

Die Uferbefestigung des Weihers und die am Ufer liegenden Wege sind erst vor kurzem saniert worden (Abb. 113). Von daher sind hier keine weiteren Maßnahmen erforderlich. Umgestürzte und nicht entfernte Bäume beeinträchtigen allerdings das Landschaftsbild.

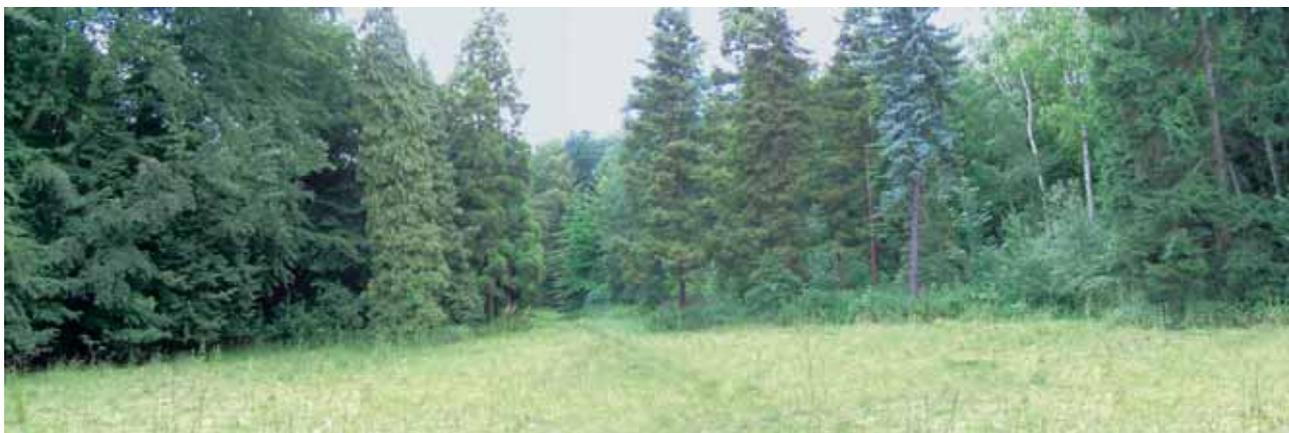
Abb. 114: Ehemalige Anzuchtfläche für exotische Laub- und Nadelbäume an der Dürener Straße

An der Dürener Straße liegt eine größere Fläche mit fremdländischen Laub- und Nadelgehölzen. Vermutlich handelt es sich hierbei um die ehemalige Anzuchtfläche für das Reichsarboretum (s. Kapitel 6) (Plan 5.1/I). Die in vergangenen Jahren vom Wildwuchs befreite Fläche droht allerdings wieder zuzuwachsen (Abb. 114).
