DAS KÖLNER GRÜNSYSTEM

IM ÜBERBLICK

V o r w o r t

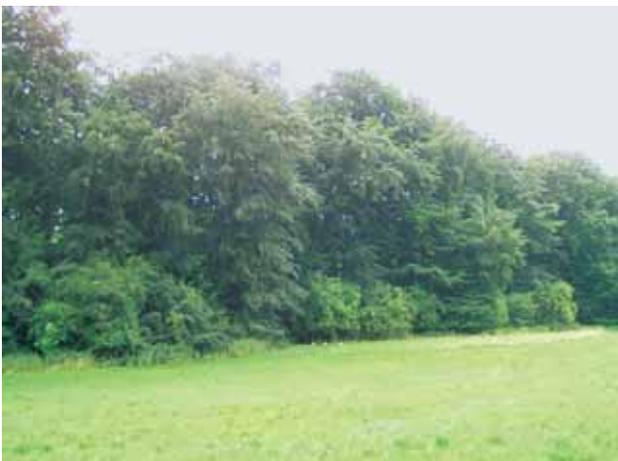
Abb. 116: Der von aufkommenden Gehölzen zerstörte ursprüngliche Buchenwaldsaum an der ehemaligen Anzuchtfläche

Im Bereich der Buchenreihe (östlich der Anzuchtfläche) ist der Gehölzaufwuchs zu entfernen (Abb. 107 und Abb. 116).

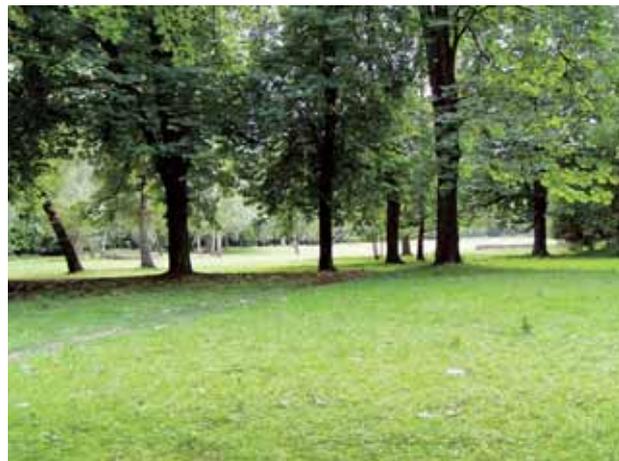
Abb. 117: Blick auf das ehemalige Gelände des Zwischenwerks Vla

Entlang der Waldränder und um die in den Wiesen stehenden Nadelholzgruppen bzw. unter den Solitärgehölzen ist 1 bis zu 5 m breiter Streifen regelmäßig zu mähen, um das Aufkommen von Gehölzaufwuchs zu verhindern. Die Flächen im Bereich des ehemaligen Zwischenwerks (Abb. 117) sowie die als Liege- oder für sportliche Aktivitäten vorgesehenen Wiesen sind weiterhin regelmäßig zu mähen.

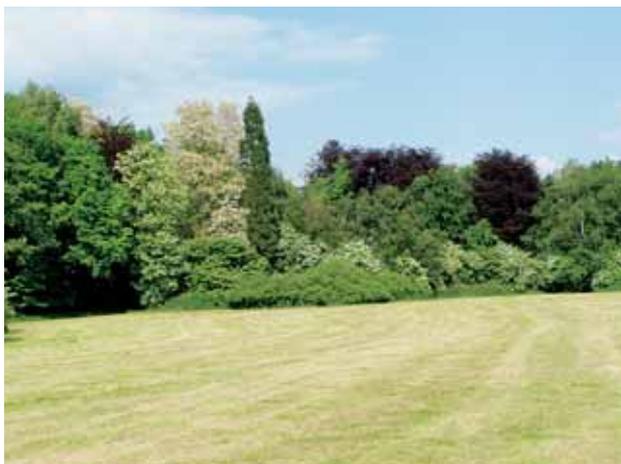
Beginn der Erdarbeiten für den Botanischen Garten. Ein erhöhter Standort für das projektierte Hauptgebäude sowie der Unterbau für eine in das Gelände führende Treppenanlage sind heute noch erkennbar (Abb. 118) (Plan 6.1/B).

Abb. 118: Blick über die Hochfläche des geplanten Hauptgebäudes auf eine vielfältige Gehölzkulisse

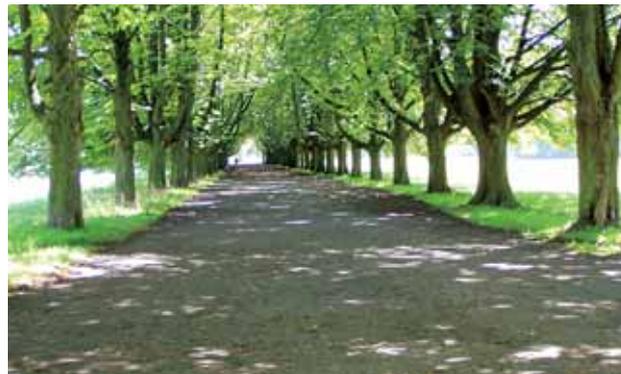
Das Wegesystem des Äußeren Grüngürtels besteht aus Fuß-, Rad-, und Reitwegen. Die meisten Wege sind nach funktionalen Aspekten, vorwiegend als geradlinige Verbindung angelegt. Die größte Wegedichte wird am Decksteiner Weiher erreicht. (Abb. 120).

Abb. 120: Blick in die Kastanienallee entlang des Kanals am Decksteiner Weiher

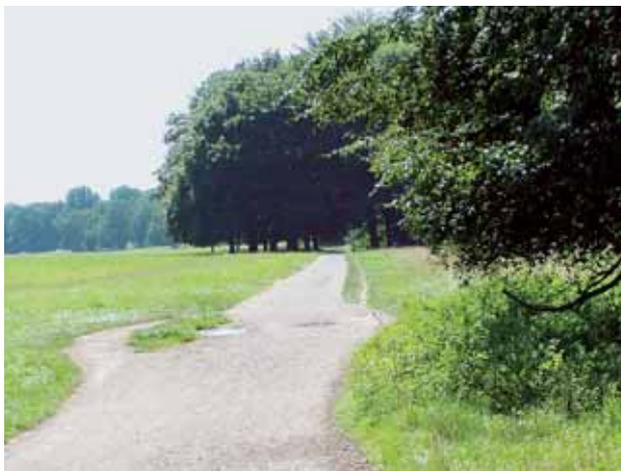
Abb. 121: Trampelpfade seitlich der Wege

Der Großteil der Fußwege weist eine wassergebundene Wegedecke auf, die in großen Teilen stark beschädigt ist. Die obere Deckschicht ist vielerorts abgenutzt, sodass eine grobkörnige Tragschicht sichtbar wird. Frostschäden und starke Regenfälle führen zu großen Pfützen und einer starken Beeinträchtigung der Nutzung. Die Folge sind zahlreiche seitlich verlaufende Trampelpfade, vor allem um den Decksteiner Weiher herum (Abb. 121).

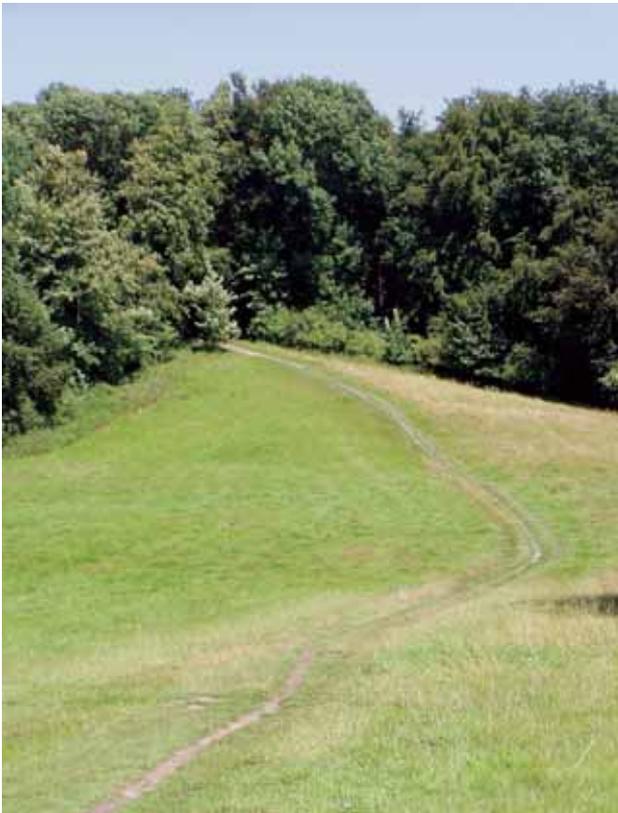
Wege bzw. Trampelpfade zu den höher gelegenen Aussichtsplätzen (Abb. 122) sind aus einem Schotter-Erd-Gemisch erstellt. Sie sind häufig seitlich zugewachsen und an steilen Stellen teilweise nur schwer begehbar.

Abb. 122: Ein Trampelpfad verbindet zwei Aussichtspunkte miteinander

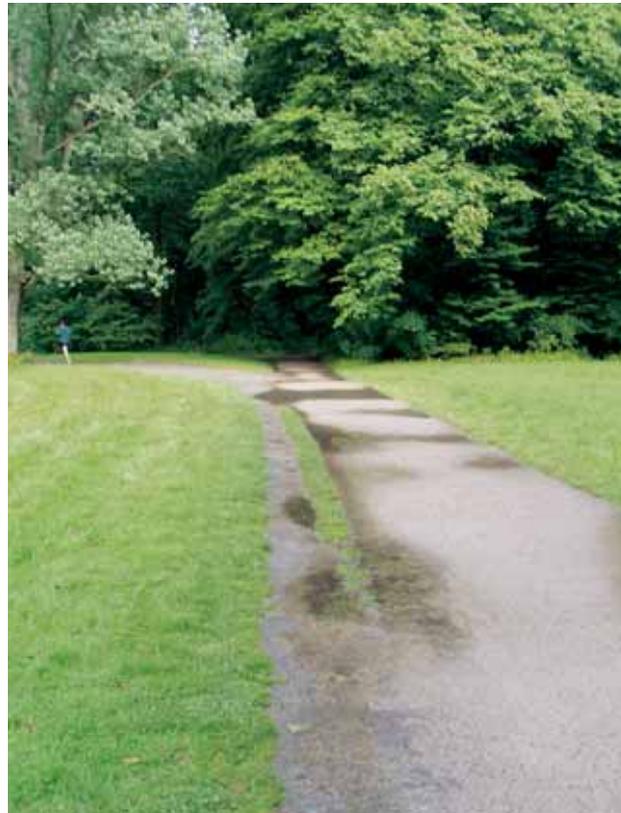
Abb. 123: Vom Trampelpfad begleiteter Fußweg

Alle Wege in unmittelbarer Umgebung des Decksteiner Weihers sind übernutzt und beschädigt. Sie weisen seitliche Trampelpfade auf (Abb. 123).

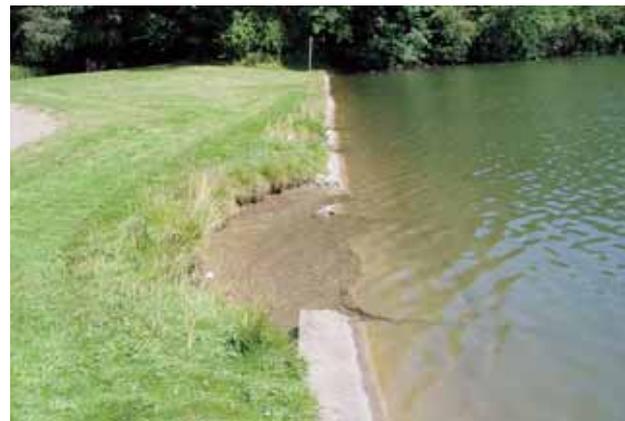
Abb. 124: Schäden am Ufer des Decksteiner Weihers

Die Uferbefestigung des Decksteiner Weihers ist in weiten Teilen stark beschädigt (Abb. 124). Die Wasserqualität kann mit Stufe 1–2 eingeschätzt werden.

Die erheblich beschädigte Uferkante sollte saniert werden.

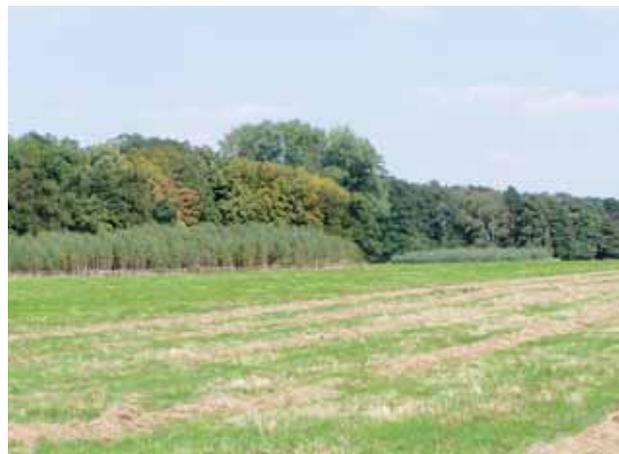
Im südlichen Abschnitt zwischen Brühler Straße und Bonner Straße dominieren neben der Birke Reinbestände von Waldkiefer und Schwarzkiefer. Nadelgehölze werden sowohl innerhalb der Bestände als auch an deren Ränder verwendet. Entlang der Wiesen und den seitlichen Wegeachsen wurden die jeweiligen Baumarten immer spiegelbildlich angelegt. Die Wiesen werden somit immer von der gleichen Baumart eingegrenzt. Durch gezielte Nachpflanzungen soll dieser Zustand dauerhaft erhalten bleiben (Abb. 125).

Abb. 125: Nachgepflanzte Baumgruppen südlich des Kahnweihers

Der Gehölzbestand auf der Insel ist verwildert und die markanten Kiefern sind zum Teil abgestorben. Südlich des Kahnweihers wurden – abgeleitet aus dem Pflegewerk – Neupflanzungen nach historischen Vorgaben vorgenommen (s. Abb. 125), die zukünftig forstwirtschaftlich gepflegt werden müssen.

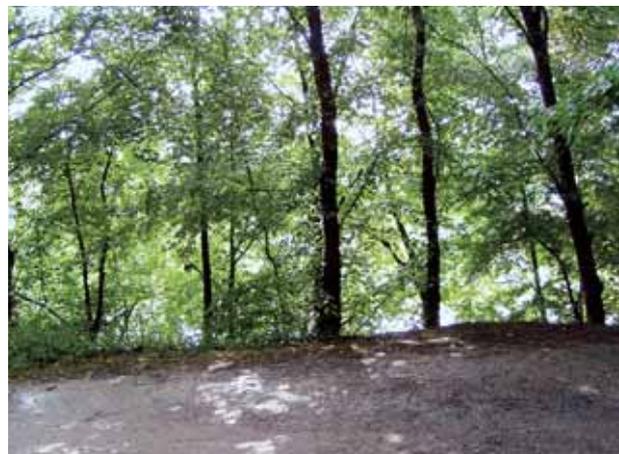
Der Pflegezustand der Gehölzbestände im Bereich des Decksteiner Weihers lässt zu wünschen übrig. Blickachsen sind zugewachsen (Abb. 126) und entlang der Uferlinie ist der vor einigen Jahren entfernte Strauchwuchs vielfach wieder hochgewachsen (Abb. 127).

Abb. 126: Zugewachsener Aussichtspunkt am Decksteiner Weiher

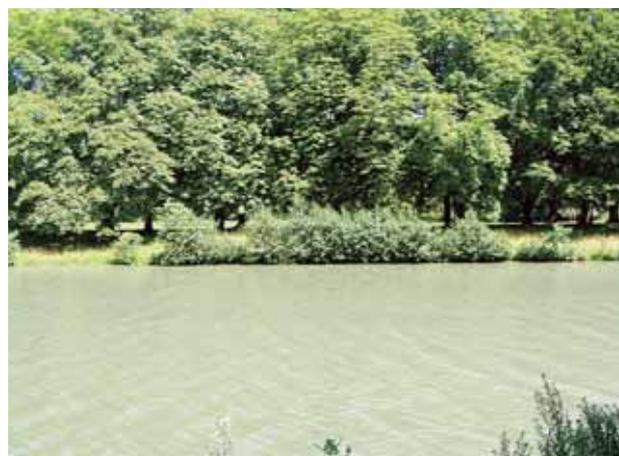
Abb. 127: Wieder aufgekommener Strauch- und Baumwuchs entlang des Decksteiner Kanals

Der vor wenigen Jahren entfernte Gehölzaufwuchs entlang der Uferlinie ist vielfach wieder aufgekommen und sollte erneut gerodet werden (s. Abb. 127).

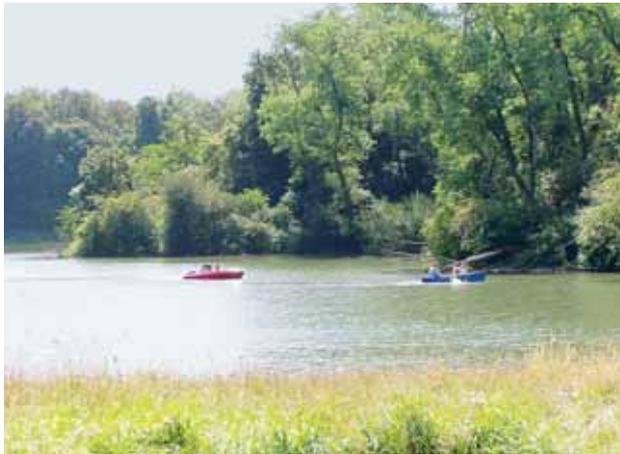
Die Kastanienallee ist durch die Maniermotte befallen, sodass schon im Spätsommer die Blätter braun werden. Die Gehölzbestände auf der Insel sind verwildert. Umgestürzte Bäume bzw. weit über die Ufer hinausragende Äste verwischen die geometrische Form des Ufers (Abb. 128).

Abb. 128: Blick auf die nicht mehr in ihrer geometrischen Form erkennbare Insel im Decksteiner Weiher

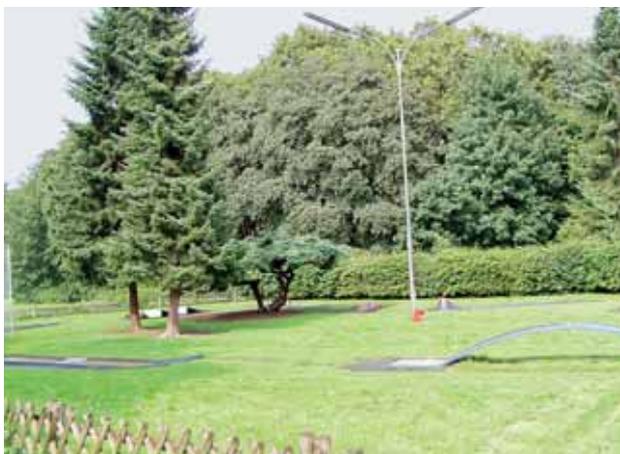
Die Bepflanzung im Bereich des Restaurants „Haus am See“ ist durch eine Vielzahl fremd wirkender Arten geprägt. Sowohl durch die mit Thuja umpflanzte Außengastronomie als auch durch die untypische Nadel- und Laubgehölze im Bereich der Minigolfanlage (Abb. 129) wird dieser Eindruck verstärkt.

Abb. 129: Fremdartig wirkende Nadelgehölze am Mini-golfplatz neben dem „Haus am See“

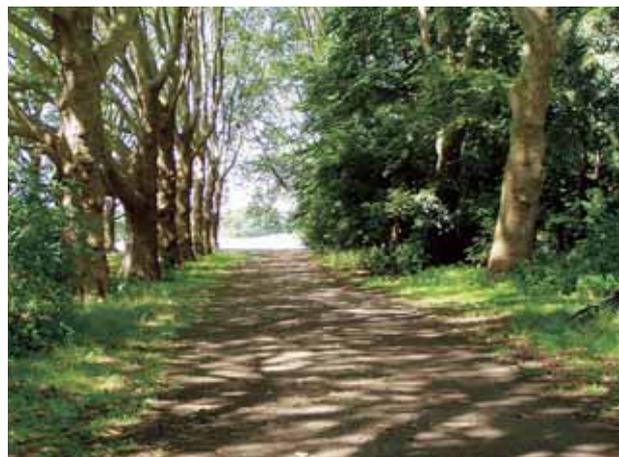
Im Bereich des FC-Clubheims befinden sich zwei Platanenalleen, die zum Decksteiner Weiher in je einem quadratischen Baumplatz enden (Plan 7.1/F). Die östliche Allee wird durch den angrenzenden Waldbestand und durch Wildwuchs stark bedrängt (Abb. 130).

Abb. 130: Von verwilderten Sträuchern bedrängte Platanenallee am südlichen Ende des Decksteiner Weihers

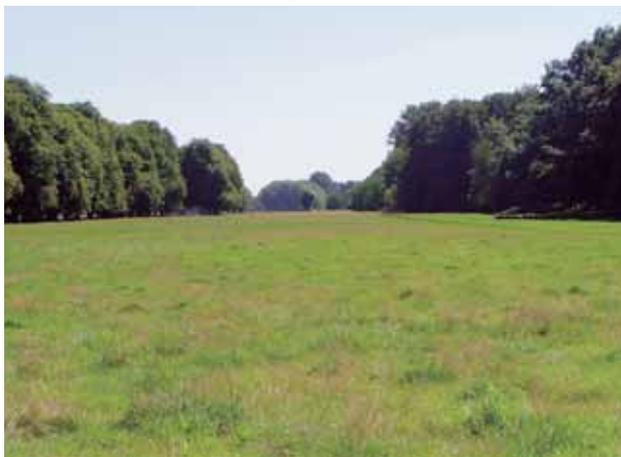
Diese Vorgehensweise widerspricht jedoch der Vorgabe, dass die Wiesenflächen für die freie Sport- und Spielnutzung geschaffen wurden. Der Nutzungsaspekt sollte neben gestalterischen und denkmalpflegerischen Aspekten bei der weiteren Auswahl von Langgraswiesen stärker berücksichtigt werden. Das charakterisierende weiträumige Landschaftsbild sollte nicht durch einen kleinflächigen Wechsel von Rasen und Langgraswiesen gestört werden (Abb. 131).

Abb. 131: Blick in einen offenen Wiesenraum am Decksteiner Weiher

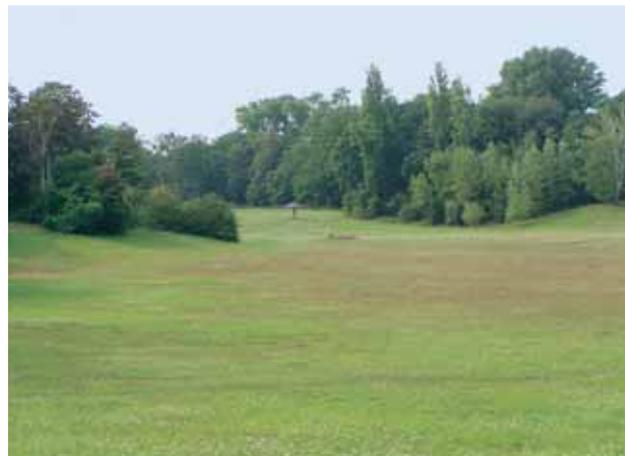
Abb. 132: Blick über das ehemalige kreisrunde Wasserbecken

Das kreisrunde Becken am Bonner Verteilerkreisel sollte als Rasenfläche erhalten werden, um die ehemalige architektonische Form als Wasserbecken weiterhin zu verdeutlichen (Abb. 132).

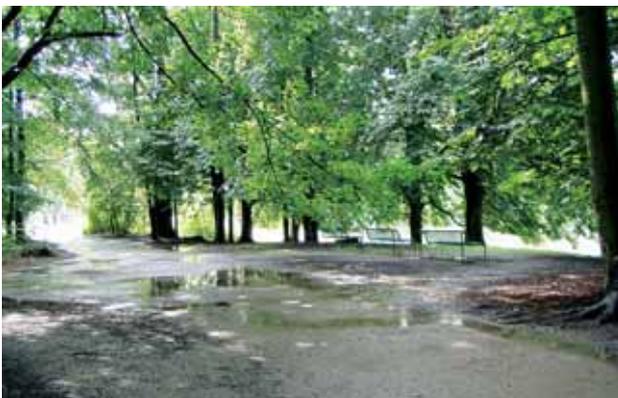
Abb. 133: Der Aussichtsplatz gegenüber dem „Haus am See“

Im Bereich des Restaurants „Haus am See“ gibt es sowohl östlich als auch südlich des Weihers erhöht liegende Aussichtsplätze (Plan 7.1/A+B). Durch mangelnde Pflege sind die Sichtachsen jedoch mittlerweile weitestgehend zugewachsen (Abb.133). Ebenso der Aussichtsplatz südlich der Bachemer Straße auf der Westseite des Weihers.

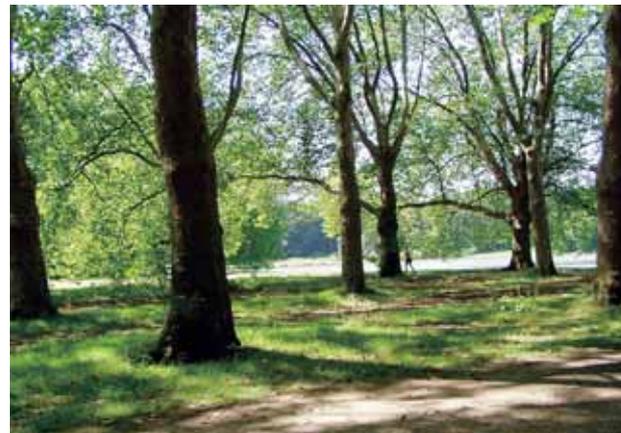
Ebenerdig angelegte Aussichtspunkte, wie die dem Decksteiner Weiher zugewandten platzartigen Aufweitungen der Platanenallee am Geißbockheim (Plan 7.1/F) oder die Platzsituationen an den Ufervorsprüngen (Plan 7.1/D+E) sind von Gras überwuchert oder zugewachsen (Abb.134).

Abb. 134: Ehemals quadratischer Platanenplatz am südlichen Ufer des Decksteiner Weihers

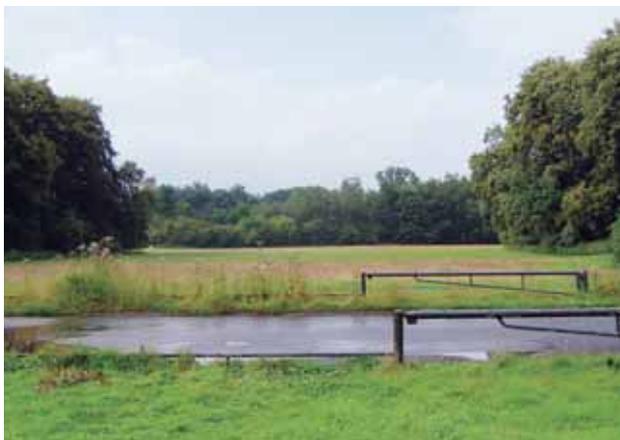
Die nördlich des Decksteiner Weihers verlaufende Bachemer Landstraße ist eine Sackgasse, die insbesondere bei schönem Wetter und an Wochenenden starkem Parkdruck ausgesetzt ist. Die am Restaurant gelegenen Stellflächen reichen nicht aus, sodass auch entlang der Straße geparkt wird. Es sollte geprüft werden, ob nördlich der Bachemer Landstraße ein weiterer Parkplatz angelegt werden kann (Abb.135). Die ehemalige Sichtbeziehung in Richtung Stadtwalderweiterung ist inzwischen bepflanzt, sodass das Gestaltungskonzept des Äußeren Grüngürtels nicht beeinträchtigt wird. Im Zuge des Neubaus eines Parkplatzes könnte die Bachemer Landstraße zum Teil entsiegelt werden. Eine Ausschilderung des Parkplatzes ist erforderlich.

Abb. 135: Mögliche Parkplatzfläche nördlich der Bachemer Landstraße

Die Stellflächen im Bereich des Restaurants am Decksteiner Weiher reichen nicht aus. Es wird vorgeschlagen, einen neuen Parkplatz nördlich der Bachemer Landstraße anzulegen (s. Abb.135). Der Parkplatz sollte direkt an die Straße angebunden und der Bereich zur Bahnlinie aufgeforstet werden.

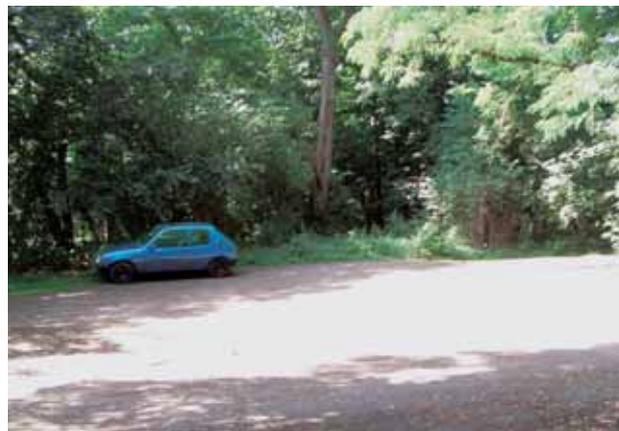
Abb. 136: Missbrauch von Grünstreifen

Etwas weiter südlich, Richtung Bahnlinie Eifeltor, befindet sich ein weiterer Sportplatz. Auch hier wird bei Sportveranstaltungen entlang des Radweges und in den Waldbeständen geparkt (Abb.136).

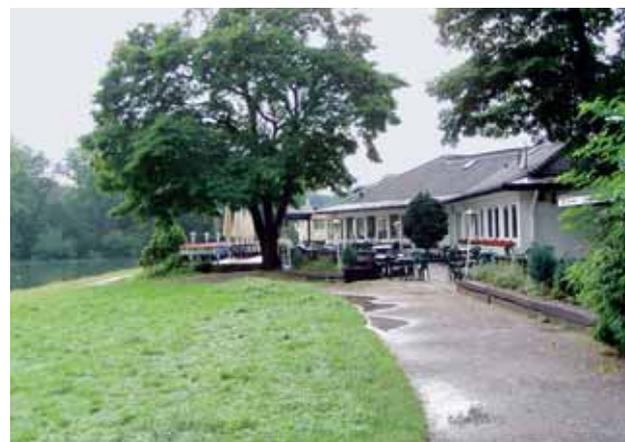
Die gesamte Außenanlage ist gestalterisch in einem unansehnlichen Zustand, der nicht zuletzt durch die Vielfalt der verwendeten Materialien und der Bepflanzung im Umfeld des Gebäudes zurückzuführen ist (Abb. 137). Der Standort der Abfallcontainer liegt unmittelbar neben dem Eingangsbereich zum Restaurant (Abb. 138) und führt zu unzumutbaren Geruchs- und Sichtbelästigungen für die Besucher. Von der Terrasse am „Haus am See“ hat man aufgrund der Pflanzkübel keinen freien Blick auf den Weiher.

Abb. 137: Eingangssituation auf die Terrasse „Haus am See“

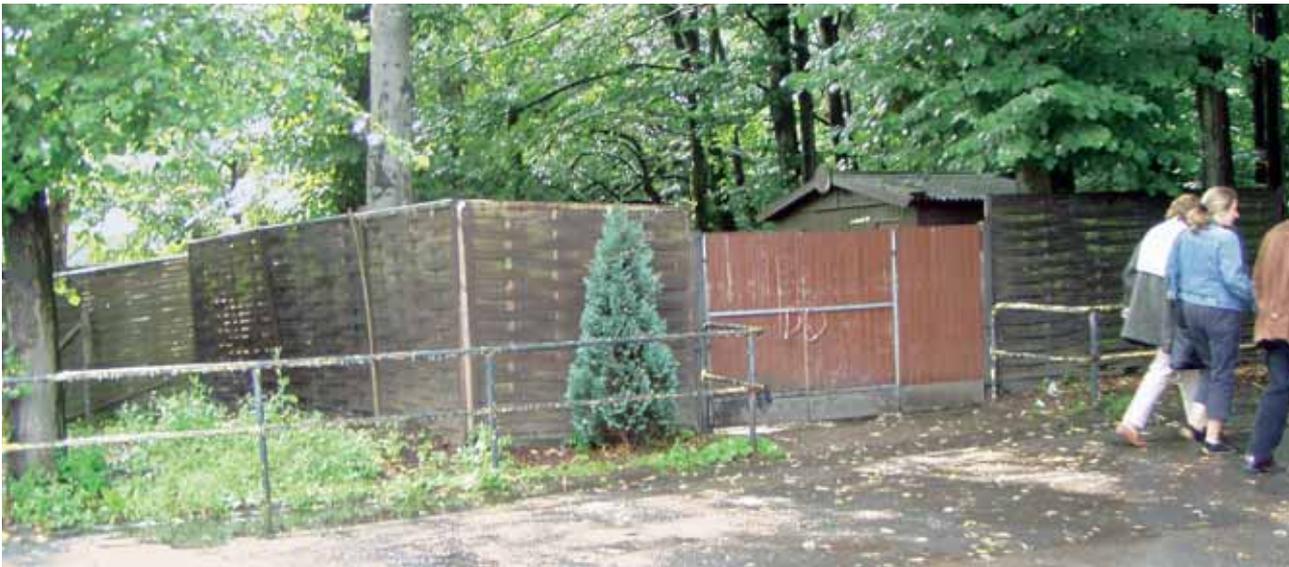
Abb. 138: Von Holzzäunen nur unzureichend verdeckter Abfallcontainer

Die Aufstellfläche für die Abfallcontainer ist aus dem Eingangsbereich des Restaurants zu verlegen. Auch für den Müllplatz am westlichen Zugang zum Kiosk muss ein neuer Standort gefunden werden (Abb. 145). Der bauliche Zustand des Kiosks (inklusive einem beige-stellten, verlotterten Wohnwagen, Abb. 146) sollte durch einen Neubau ersetzt werden, um die Attraktivität zu erhöhen. Dazu könnte auch eine Verlagerung oder Aufwertung des Bootsverleihs beitragen.

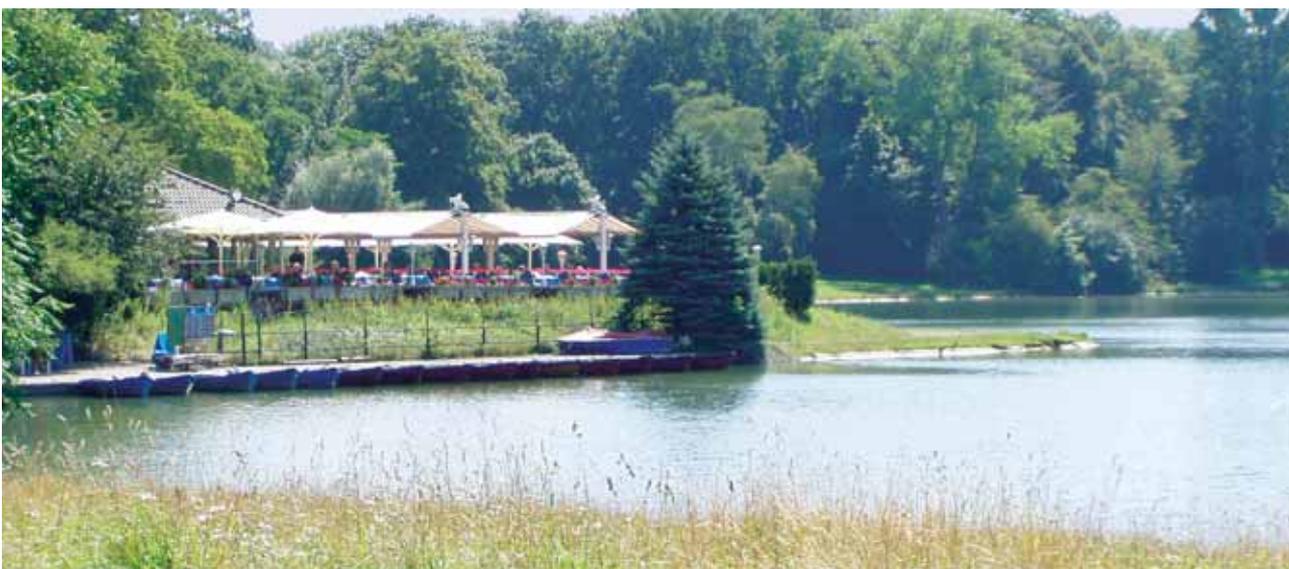
Die Wegeverbindung von der Terrasse zum angrenzenden Bootsverleih (Abb. 139) ist schmal und ungepflegt. Sie sollte verlagert werden.

Abb. 139: Die Bootsanlegestelle am „Haus am See“

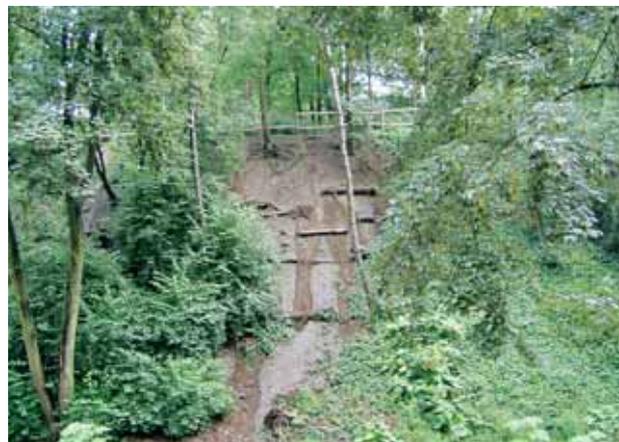
Nördlich befindet sich in einem Teil des ehemaligen Umfassungsgrabens ein Felsengarten. Er wurde inzwischen saniert und mit Wildstauden bepflanzt. Leider werden die südlichen Abhänge von Mountainbikern stark beansprucht (Abb.140), sodass eine Bepflanzung unmöglich ist. Eine wirksame Maßnahme zur Verhinderung dieser Nutzung konnte bisher nicht gefunden werden.

Abb. 140: Von Crossfahrern zerstörte Hänge im Felsengarten

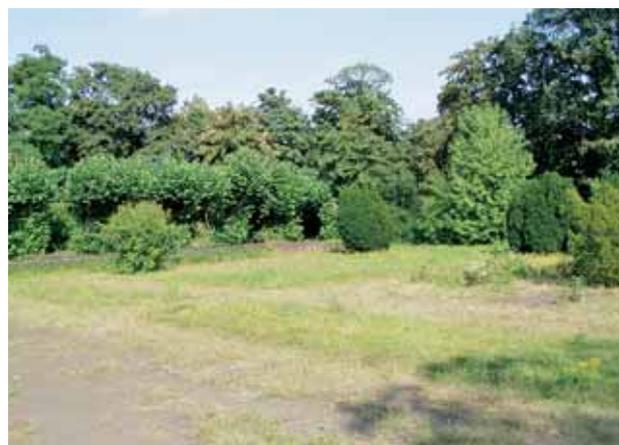
Im ehemaligen Graben des Zwischenwerks VIIIb werden Skulpturen verschiedener Künstler präsentiert. Auf der Dachfläche sind nur noch Reste des ehemaligen Rosengartens zu erkennen. Aufgrund der unmittelbaren Lage am stark befahrenen Militärring sowie die Lage zu den Wohngebieten ist die Erholungsnutzung in diesem Bereich sehr eingeschränkt. Die Gartenanlage wird abgesehen vom Kronenschnitt der Platanen nur sehr selten gepflegt (Abb. 141).

Abb. 141: Der ehemalige Rosengarten auf dem Dach des Zwischenwerkes VIII b. Im Hintergrund die geschnittenen Platanen

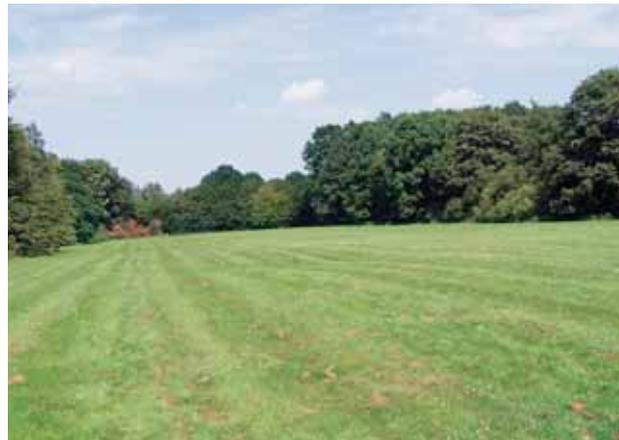
Abb. 143: Mögliche Parkfläche innerhalb der rechteckigen Schneise südlich des Sportplatzes am ehemaligen Zwischenwerk VII

Im Bereich des Sportplatzes an der Luxemburger Straße ist lediglich eine begrenzte Stellplatzfläche vorhanden, der angrenzende Wald wird folglich als wilder Parkplatz genutzt. Auch hier sollte ein größerer Parkplatz ausgebaut werden. Als mögliche Fläche käme die südlich gelegene Schneise in Betracht (Abb. 143). Die Zufahrt könnte durch den Wald verlaufen. Die verbleibende Fläche bis zur großen mittigen Wiese könnte anschließend aufgeforstet werden.

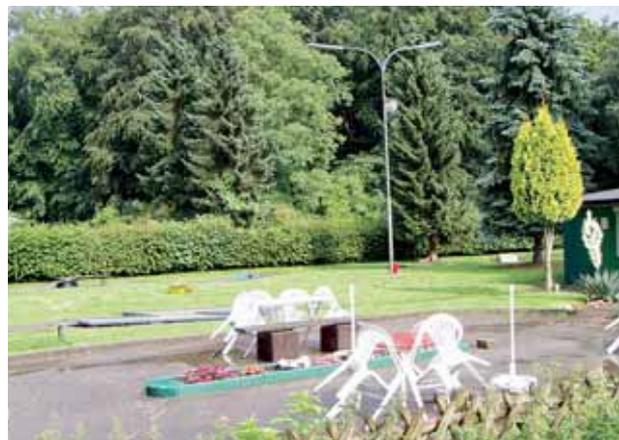
Abb. 144: Veraltete und unpassend bepflanzte Minigolfanlage neben dem „Haus am See“

Dies betrifft auch den Parkplatz und den Minigolfplatz. Die Minigolfanlage ist veraltet und unattraktiv (Abb. 144). Sie könnte durch eine Neuplanung aufgewertet werden. Auf dem stark ausgefahrenen Parkplatz bilden sich bei Regen riesige Pfützen, sodass die Nutzung eingeschränkt wird. Eine Sanierung der Fläche ist dringend erforderlich.

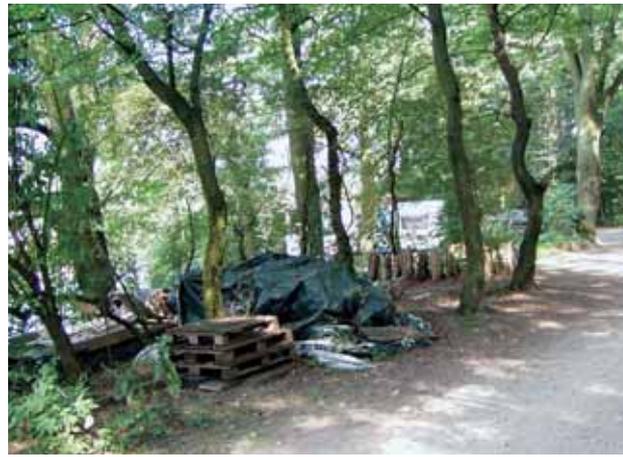
Abb. 145: Müllplatz vor dem Kiosk

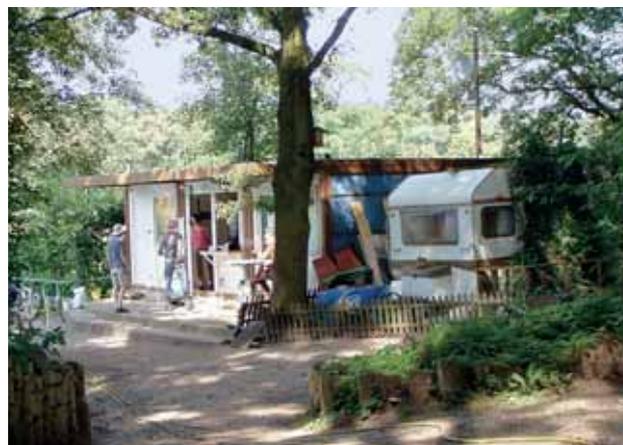
Abb. 146: Kiosk am Kahnweiher
